OFFICE NATIONAL
DE L'ASSAINISSEMENT DU SENEGAL (ONAS)

AUDIT TECHNIQUE ET ORGANISATIONNEL DE FONCTIONNEMENT DE LA CHAINE DE SERVICE DES BOUES DE VIDANGE AU SENEGAL

MISSION 3 : Evaluation des performances des stations de traitement des boues de vidange existantes

Version finale
Décembre 2024

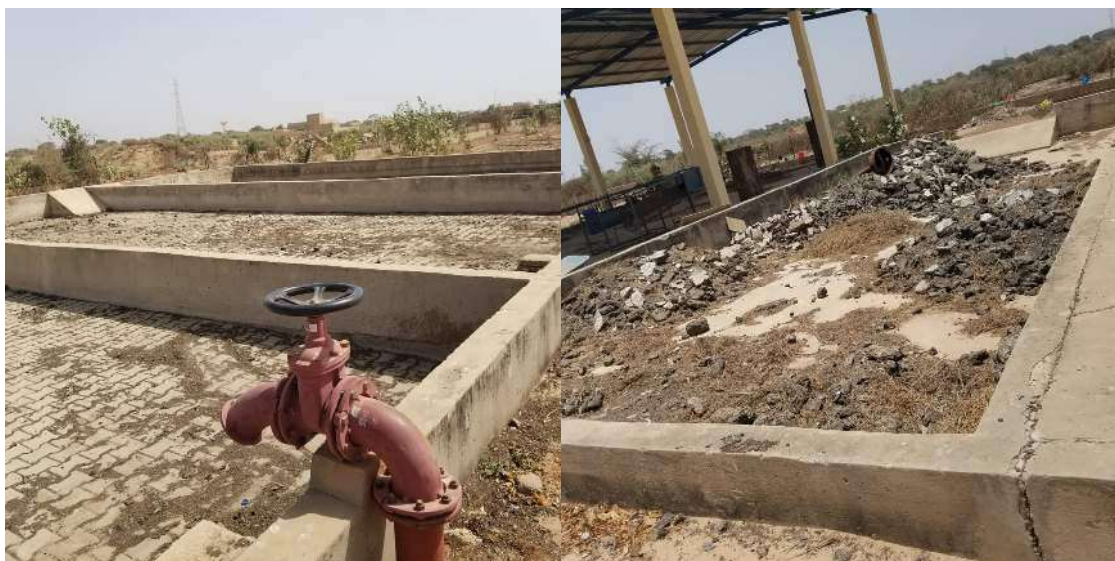
En effet, dans le cadre du projet de modernisation et de réhabilitation de la STBV de Tivaouane avec l'accompagnement de GGGI, plusieurs travaux ont été engagés parmi lesquels le pavage des lits de séchage en vue d'obtenir des boues séchées de haute qualité et dépourvues de sable qui serviront à la plateforme de valorisation nouvellement mise en place. Les lits n'étant pas remplis de boues car le nouveau système de pompage installé n'est pas encore testé et que la station est à l'arrêt, il a été constaté que les pavés mis en place sont bien entreposés.

Photo 3: Lits de séchage non plantés en pavés de la STBV de Tivaouane

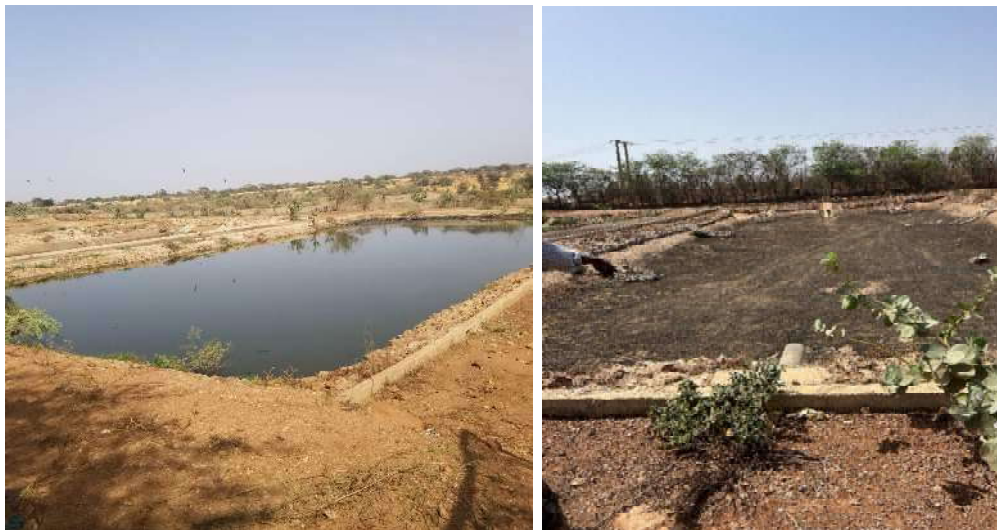
Il faut noter qu'au niveau de cette station, il n'y a pas de contraintes de rejet des effluents traités car la carrière utilisée comme exutoire, couvre une vaste superficie pour une utilisation sur une longue durée. Mais l'analyse visuelle de la qualité des effluents au niveau des bassins d'infiltration laisse apparaître que l'objectif du traitement n'est pas atteint car l'effluent traité présente une couleur verdâtre et un aspect trop chargé. Les résultats attendus de l'analyse qualitative de l'effluent à la sortie du traitement permettront de confirmer ou d'infirmer ces constats visuels.

Photo 4 : Bassins d'infiltration de la STBV de Tivaouane

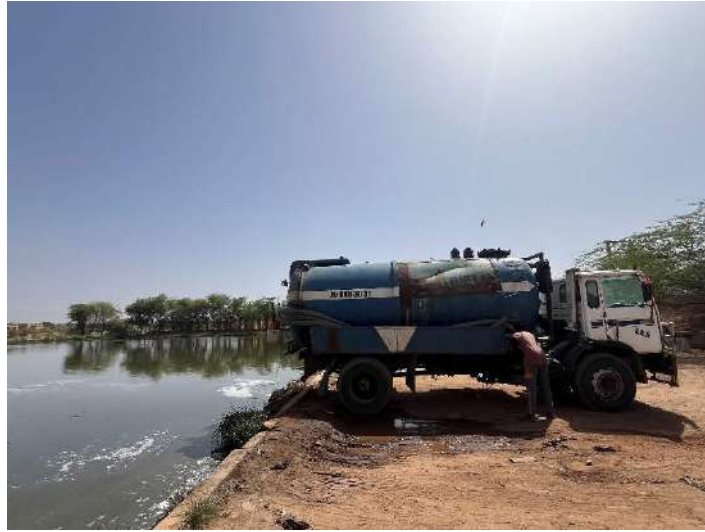
Comme annoncé plus haut, la STBV de Tivaouane était hors service durant le mois de mai 2024 et le dépotage des boues de la ville se pratiquait au niveau de ce bassin Gamou. Tous les opérateurs de vidange de la ville déversaient le contenu de leurs camions directement dans le bassin « Gamou » qui était auparavant réservé à la période de Gamou et dont le trop plein transitait dans le bassin

d'infiltration à proximité avant le rejet vers la carrière de sable désaffectée. Cette pratique est observée depuis plus d'un mois au niveau de ce bassin.

Photo 5 : Dépotage dans le bassin Gamou de la STBV de Tivaouane

Les conditions de déversement des boues au niveau de ce bassin Gamou ne sont pas visiblement satisfaisantes même après nos échanges avec les opérateurs de vidange de la ville. Aucun aménagement (arrêteur ou seuil bloquant) n'a été réalisé pour faciliter l'arrêt des camions et éviter leur chute dans le bassin. De ce fait, les risques de défoncer les parois du bassin totalement rempli sont énormes car il n'y a pas de plots pouvant servir d'écrans de stationnement d'autant plus que la plateforme de dépotage est encore en latérite sans aucun aménagement. L'action et le poids des camions sur cette plateforme non aménagée ont entraîné des affaissements de la piste créant ainsi des nids de poule et la stagnation des boues de vidange autour de la plateforme du fait des fuites observées sur les camions et des arrivées d'eaux pluviales.

- ✓ Au niveau du bassin Gamou, il est observé 2 conduites d'arrivée et on ne sait pas quel effluent est drainé vers ce bassin. Ces conduites n'apparaissent pas non plus sur les plans de recollement ;
- ✓ Le bassin Gamou doit être déconnecté de la dépositrice afin d'éviter de perturber le fonctionnement du bassin d'infiltration qui peut causer des nuisances olfactives aux riverains. Son rejet devrait être orienté directement vers la carrière.

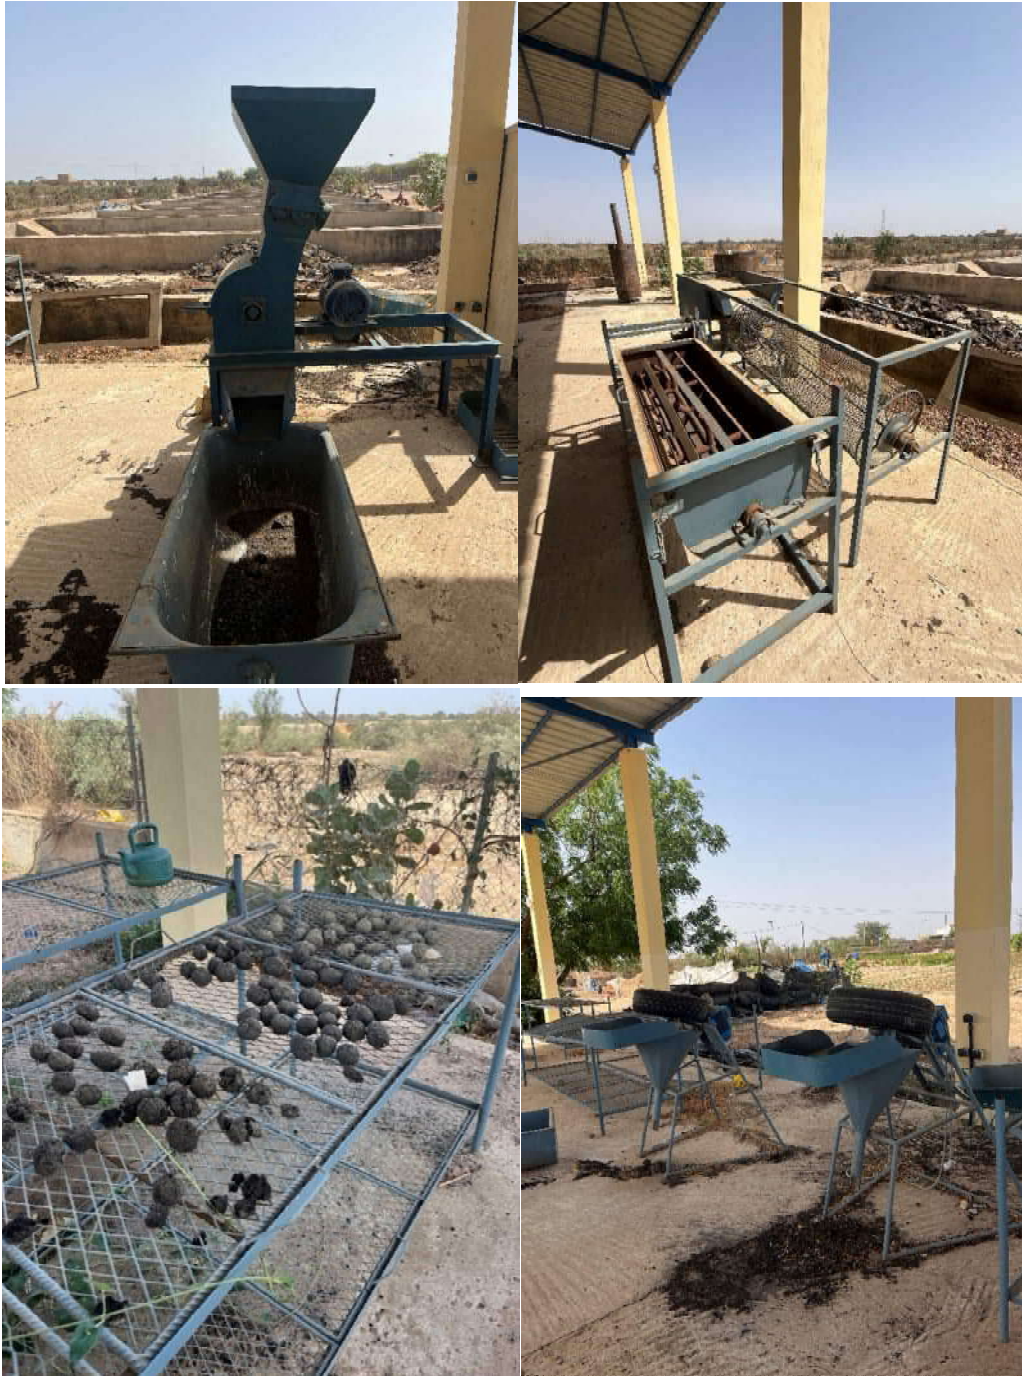
Photo 6 : Plateforme de valorisation des boues de la STBV de Tivaouane

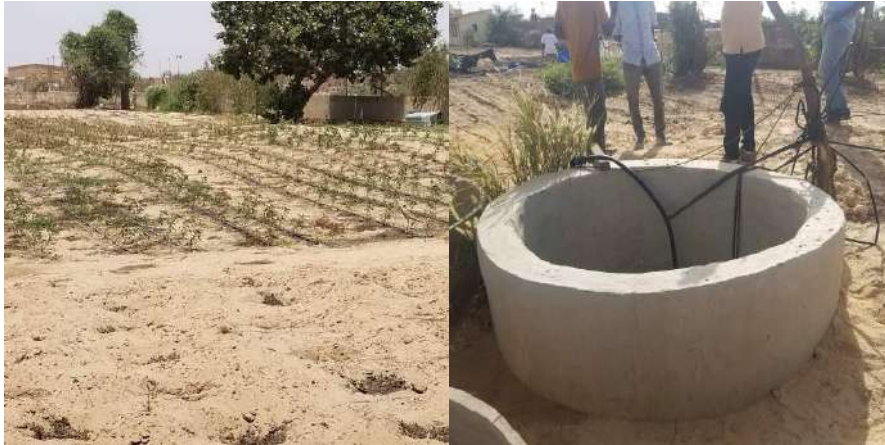
rayon de 100 m des bassins d'infiltration, de la carrière de rejet des eaux traitées et de la décharge d'ordures ménagères. La texture du sol en place sur ce site de la STBV est de type sableux filtrant caractérisé par un taux d'infiltration des eaux usées de 33 L/m²/jour⁸.

Des tests doivent cependant être menés pour déterminer les risques de contamination de l'eau du puits qui sera probablement une source pour l'irrigation mais également pour des usages de boisson.

Photo 7 : Périmètre maraîcher de la STBV de Tivaouane

- ✓ Réutiliser l'effluent issu des boues traitées dans le périmètre maraîcher par la mise en place d'un réseau de distribution. L'analyse qualitative de l'effluent à la sortie des bassins d'infiltration montre que les abattements sont moyens (95,6% de MES en 2023) ; il est nécessaire d'améliorer la qualité de l'effluent pour une réutilisation en agriculture dans ces conditions et de prévoir la mise en place d'un ouvrage supplémentaire pour améliorer le traitement, à l'exemple d'un bassin tampon à UV ;

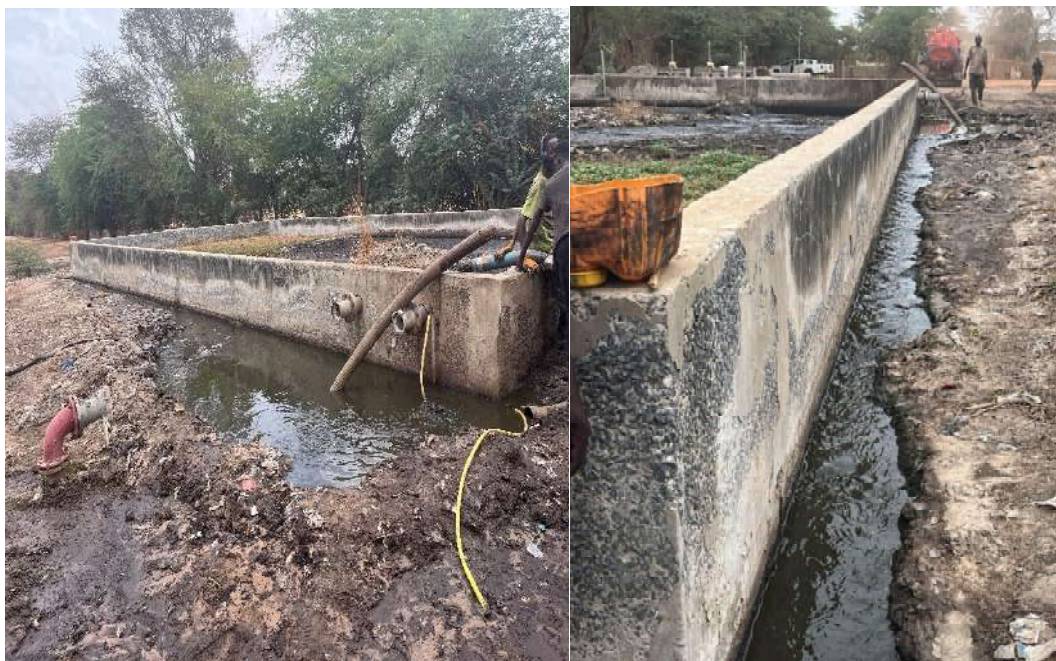
Le point d'eau réservé pour les opérations de lavage des mains ou de rinçage des ouvrages et opérateurs après la vidange est envahi par les boues de vidange. Après usage, le raccord est immédiatement replongé par les opérateurs dans les boues déversées. Aucune mesure d'hygiène n'est respectée dans cette station aussi bien du côté des opérateurs de vidange qui travaillent sans EPI que du côté de l'exploitant qui opère également sans EPI, ni contrôle.

Photo 10 : Dépotage des boues à la STBV de Diourbel

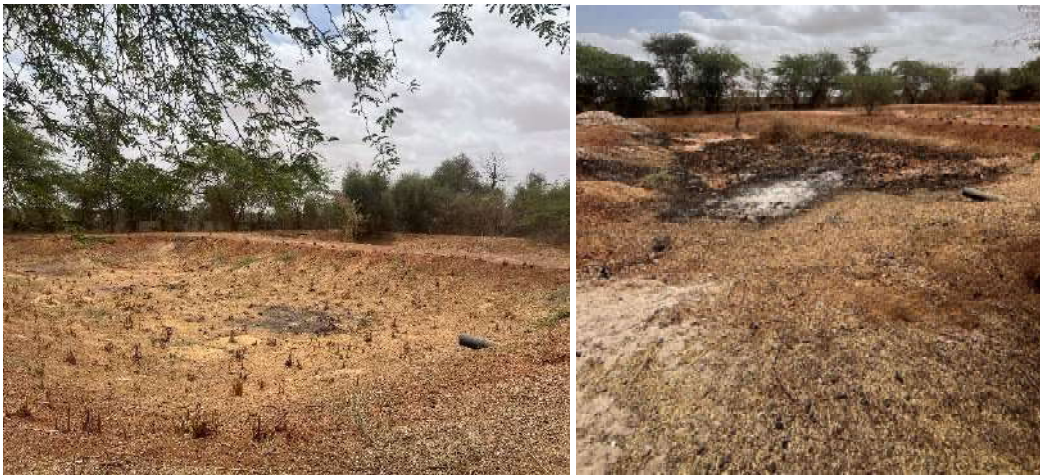
Les aménagements des bassins d'infiltration prévus dans la conception initiale ont été réalisés mais ces derniers ne sont pas utilisés et servent souvent de stockage des herbes issus du faucardage.

Photo 13 : Bassins d'infiltration de la STBV de Diourbel

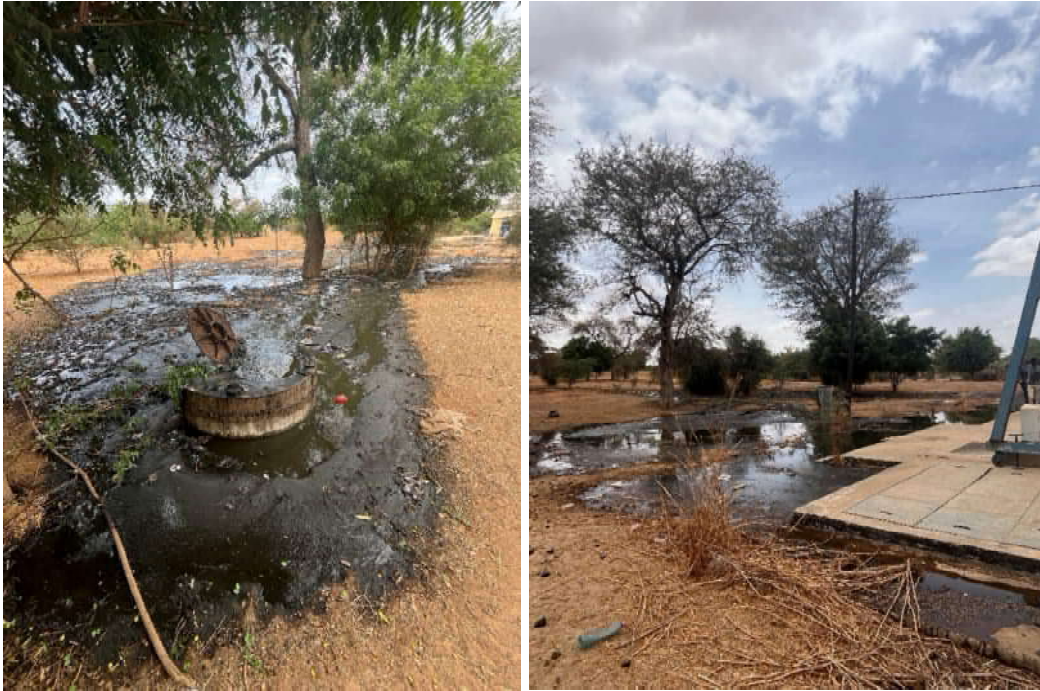
La fraction liquide constituée principalement de boues brutes, non dégrillées et non dessablées transite dans un regard pour rejoindre directement les bassins de lagunage de la STEP via la station de pompage du réseau en entrée de la STEP. A ce niveau, les conséquences de l'absence de dégrillage sont nettement visibles. Les déchets ont bouché le regard d'une profondeur estimée à 1,5m (sondage réalisé sur place) créant ainsi une remontée des boues et une inondation de la plateforme de pompage à l'entrée de la STEP. Cette dispersion des boues brutes dans l'enceinte de la STEP a entraîné une pollution diffuse causant un dégagement d'odeurs nauséabondes et insupportables pour le personnel exploitant de la STEP. **Cette situation qui laisse traduire qu'au niveau de cette STBV de Diourbel, aucun traitement des boues de vidange n'est effectué** ; les boues de vidange de la ville sont juste collectées dans la STBV à raison de 200 FCFA/m³ puis répandues de façon brute dans l'enceinte de la STEP. Cette situation observée depuis le 28/06/2024 date depuis plus d'une semaine, mais les échanges avec l'ONAS, responsable de l'exploitation de la STEP, confirment qu'une intervention est prévue dans les jours à venir pour arrêter ce phénomène.

Photo 14: STEP envahie par les boues brutes de la STBV de Diourbel

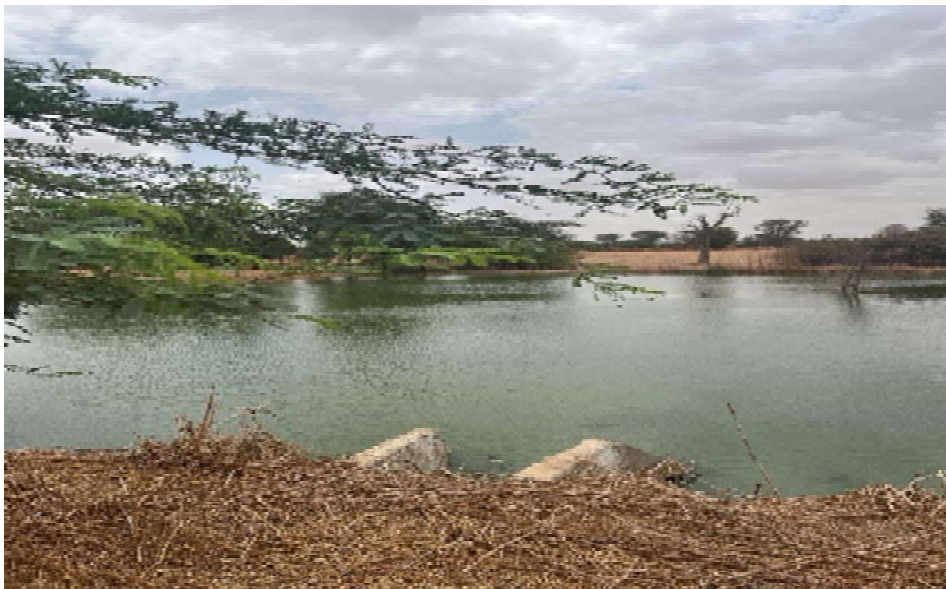
Aucune activité de valorisation des boues de vidange n'est pratiquée dans cette station. Il est tout de même observé que les effluents traités dans la STEP sont rejetés dans un bassin d'infiltration débordant vers les périmètres maraichers voisins. Auparavant, la boue séchée était vendue à 6000 FCFA le mètre cube aux agriculteurs.

Photo 15 : Débordement du bassin d'infiltration des eaux usées traitées par la STEP de Diourbel

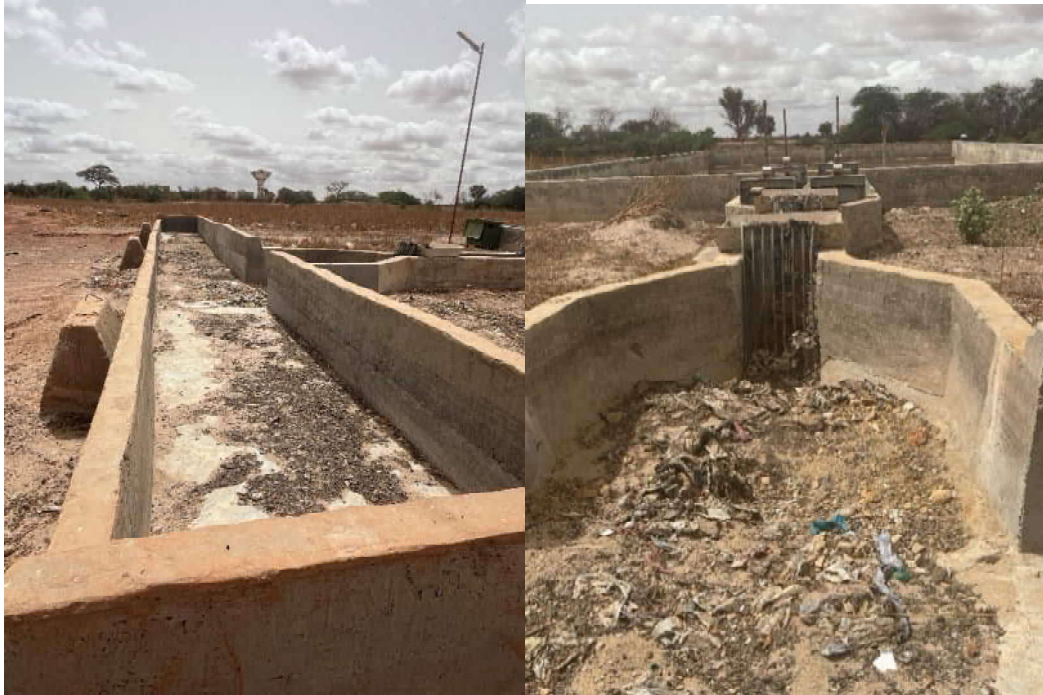
Actuellement, tout le dispositif est envahi par les déchets et le sable et, aucun suivi ou entretien des équipements n'est effectué. Sur site, il n'y a qu'un gardien qui assure la surveillance de la station. On note également l'absence de point d'eau pour les opérations de vidange et de nettoyage des ouvrages.

Photo 16 : Ouvrages de réception de la STBV de Mbacké

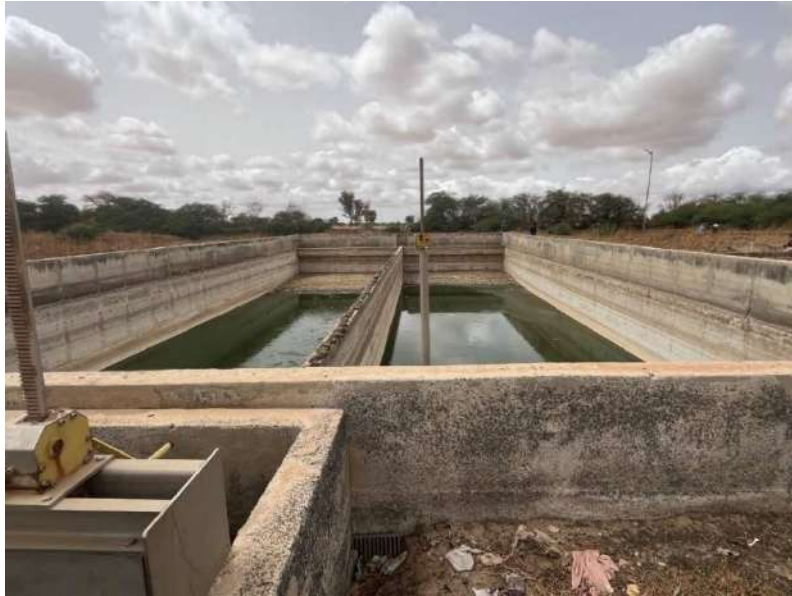
Le pompage des boues décantées vers les lits de séchage s'effectue toutes les semaines à travers une motopompe mobile thermique de $50\text{ m}^3/\text{h}$ installée sur une plateforme de 16 m^2 . Resté plus d'un (1) an sans exploitation, le bassin de sédimentation est encore à moitié rempli d'effluents.

Photo 17 : Bassin de sédimentation de la STBV de Mbacké

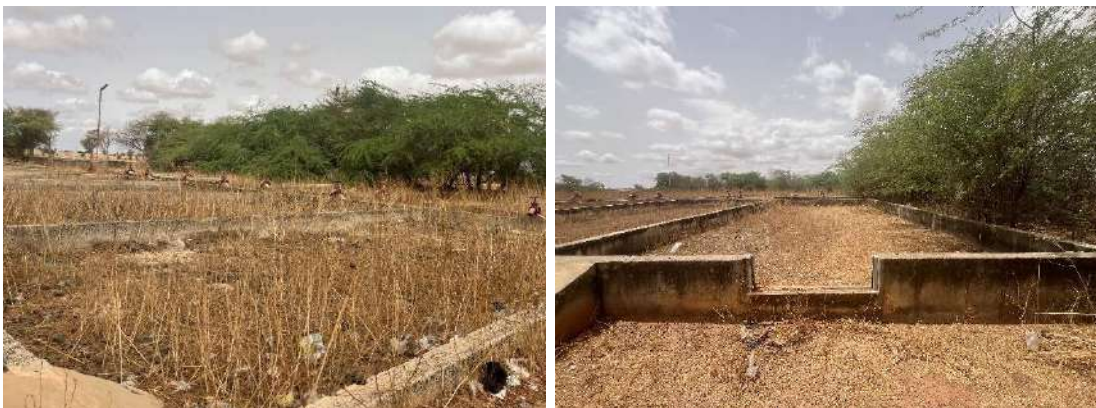
Le niveau de dégradation des ouvrages est assez élevé avec des couches de géotextile apparentes, les conduites de collecte du percolât détériorées et la présence de beaucoup d'herbes qui poussent en surface.

Photo 18 : Lits de séchage de la STBV de Mbacké

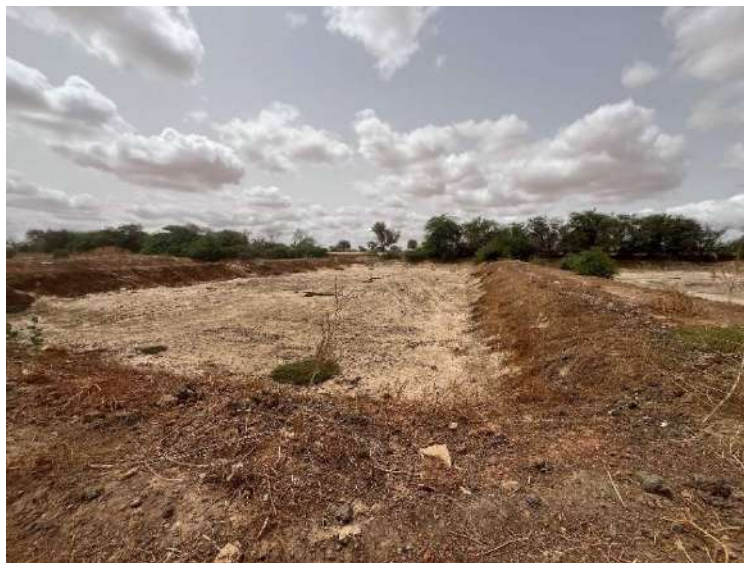
D'après les données consultées, le sol sur place sur le site de Mbacké est un sol argileux gonflant à texture blanchâtre qui donne l'apparence d'un sol qui ne favorise pas l'infiltration des eaux chargées. Le fond des bassins n'est pas bien nivelé et l'on note des crevasses en plusieurs endroits. Les abords des bassins d'infiltration ne sont pas bien aménagés et sont laissés en terre avec des risques de glissement très élevés.

Photo 20 : Bassins d'infiltration de la STBV de Mbacké (1)

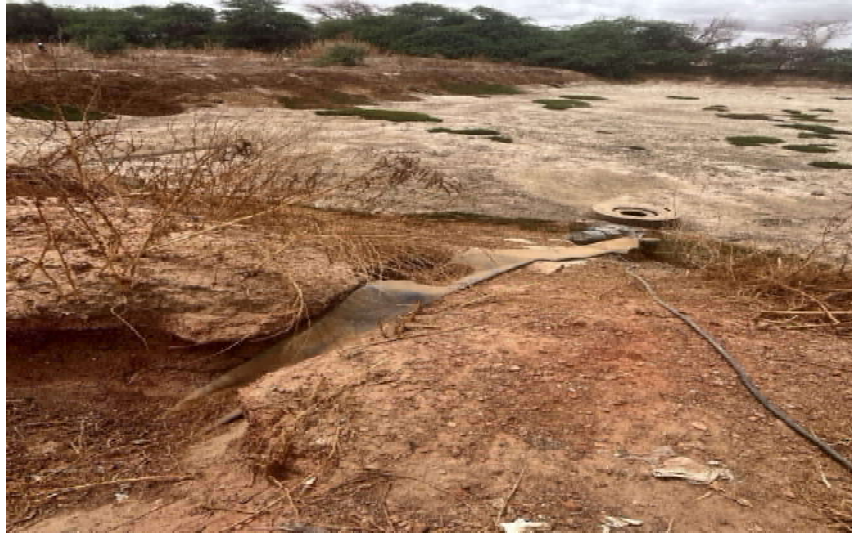
Dans la conception initiale, les bassins d'infiltration sont normalement alimentés par un système de vanne manuelle mais il a été constaté une conduite de refoulement apparente pour le remplissage de ces bassins.

Photo 21 : Bassins d'infiltration de la STBV de Mbacké (2)

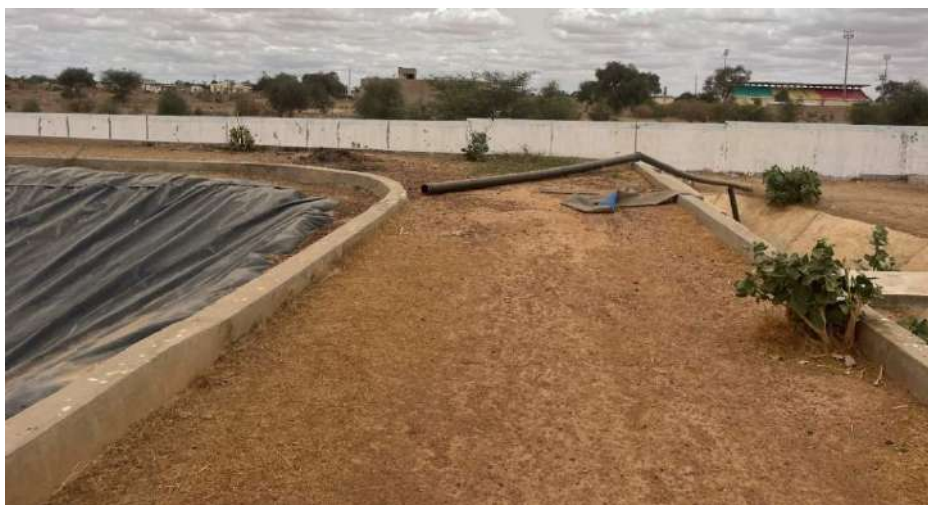
Une alternative à ce rejet direct dans le milieu naturel a été de définir un autre exutoire par la réalisation d'une conduite de rejet direct de l'effluent traité vers la nouvelle STEP de Mbacké construite dans le cadre du Programme d'Assainissement des 10 villes (Pôle 3) située à 2 km de la déposante. D'après l'exploitant, cette conduite sous pression de diamètre DN 90 est encore trop petit pour véhiculer environ 180 m³/j.

Photo 22 : Conduite de rejet des boues traitées vers la nouvelle STEP de Mbacké

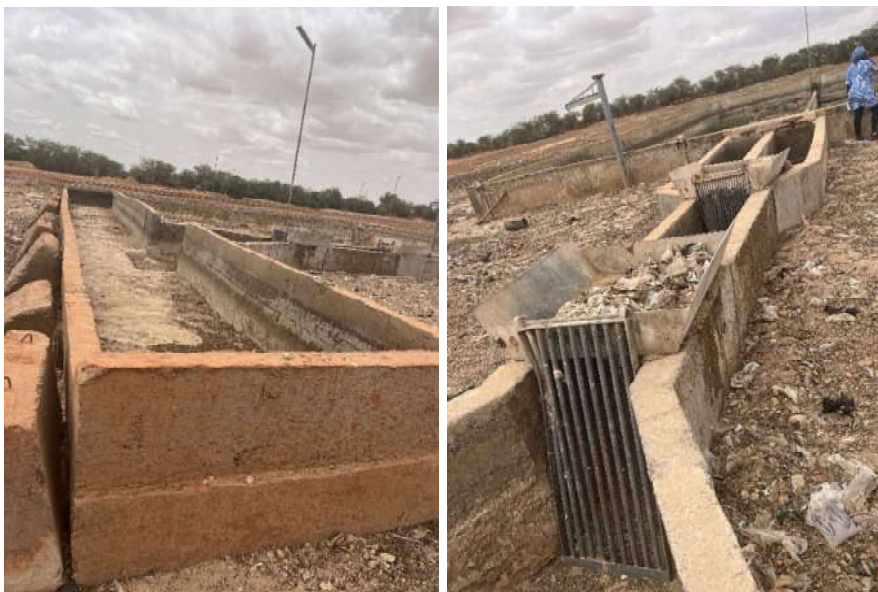
L'absence de point d'eau est également notée dans cette station.

Photo 23 : Ouvrage de réception de la STBV de Touba

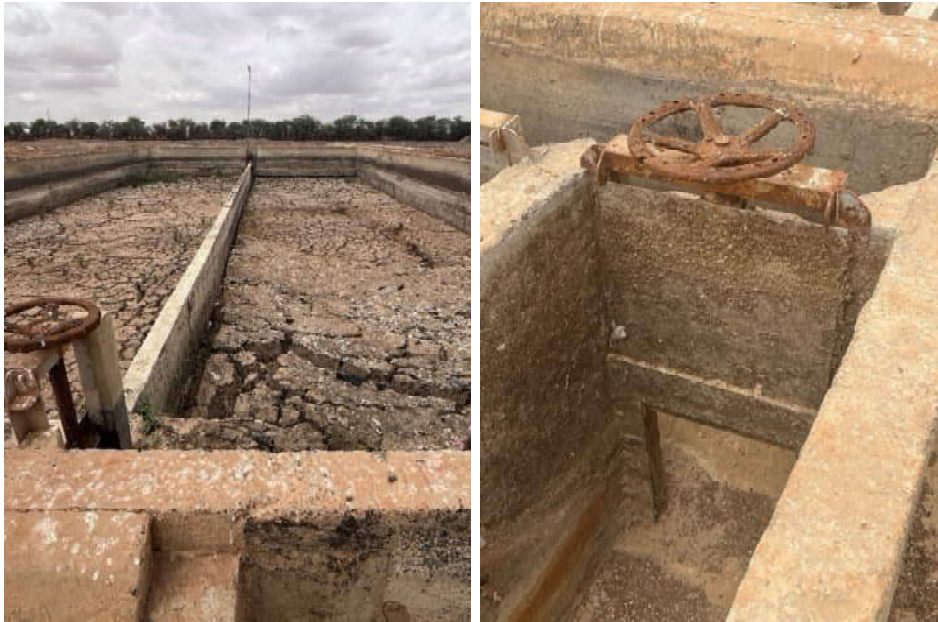
Les équipements électromécaniques tels que le système de pompage des boues ont tous été démontés, les équipements de vannage sont aussi dans un état de dégradation et de rouille très avancée comme illustré par la figure suivante.

Photo 24 : Bassin de sédimentation de la STBV de Touba

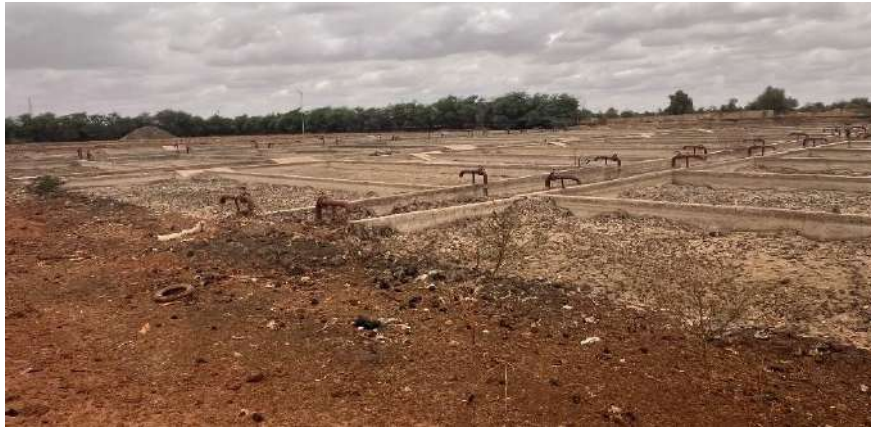
Photo 25 : Lits de séchage de la STBV de Touba

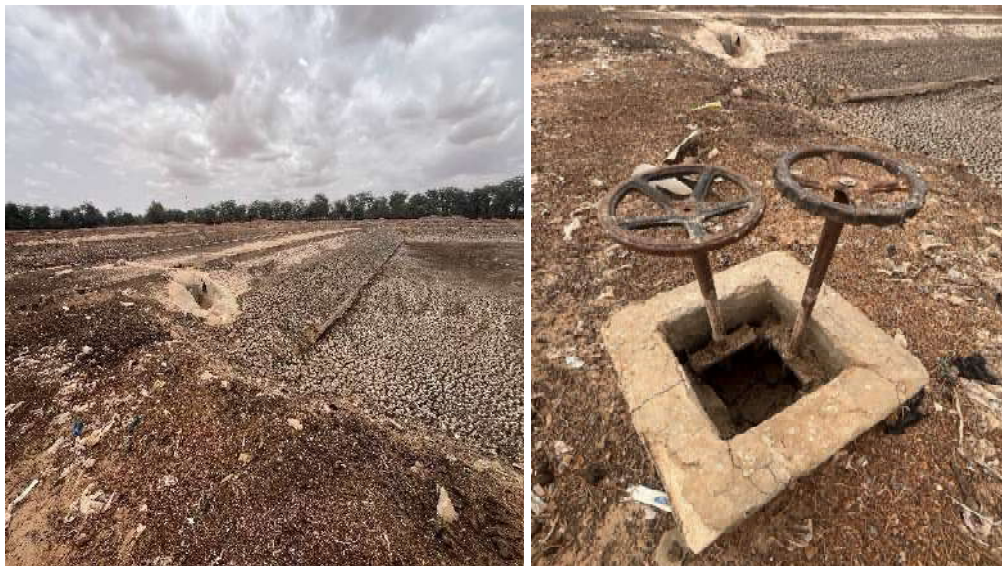
Photo 26 : Bassins d'infiltration de la STBV de Touba

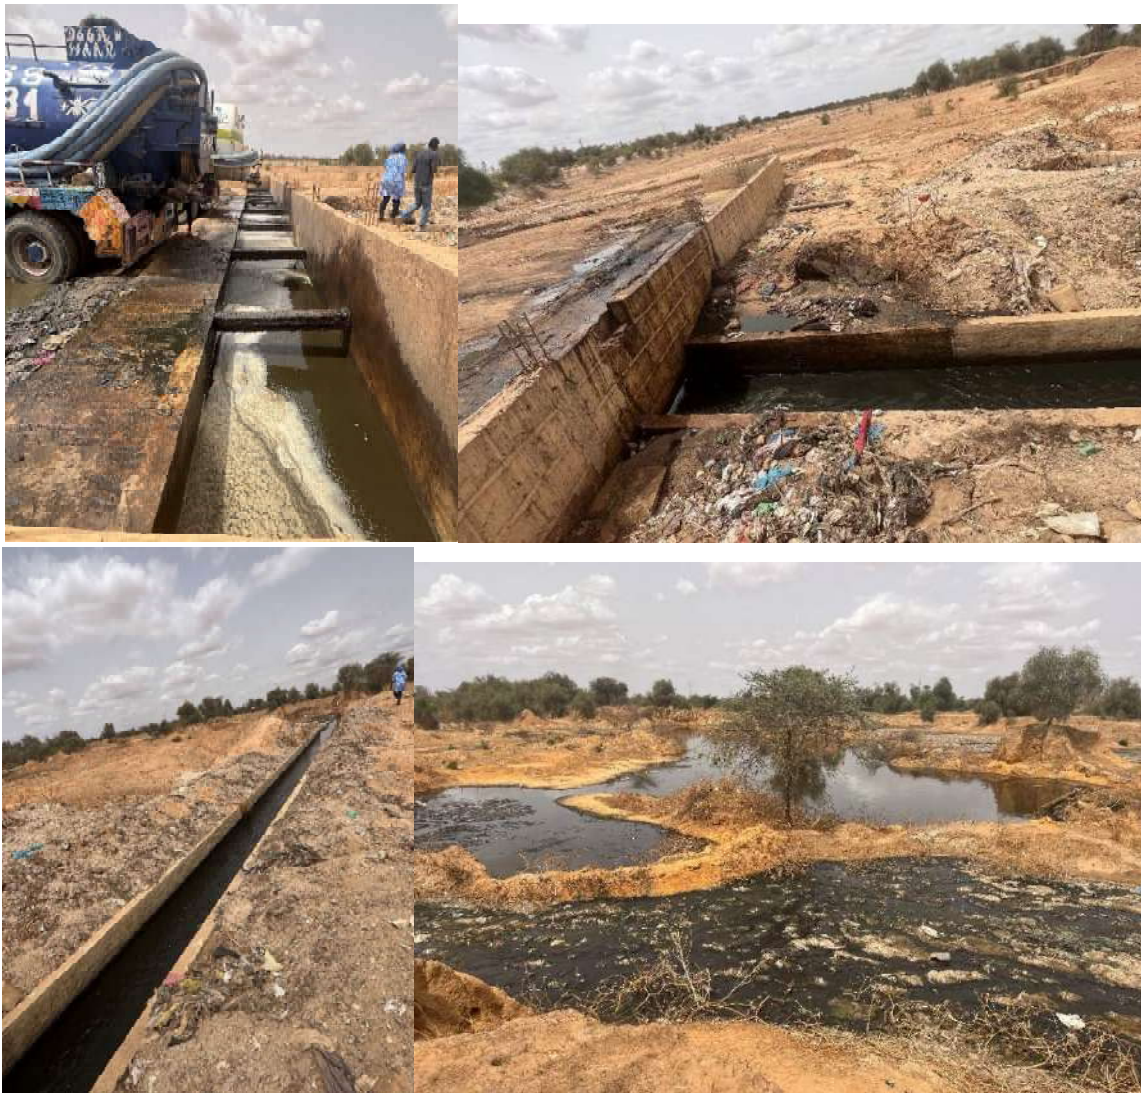
Photo 27 : Site annexe de dépotage des boues à Touba

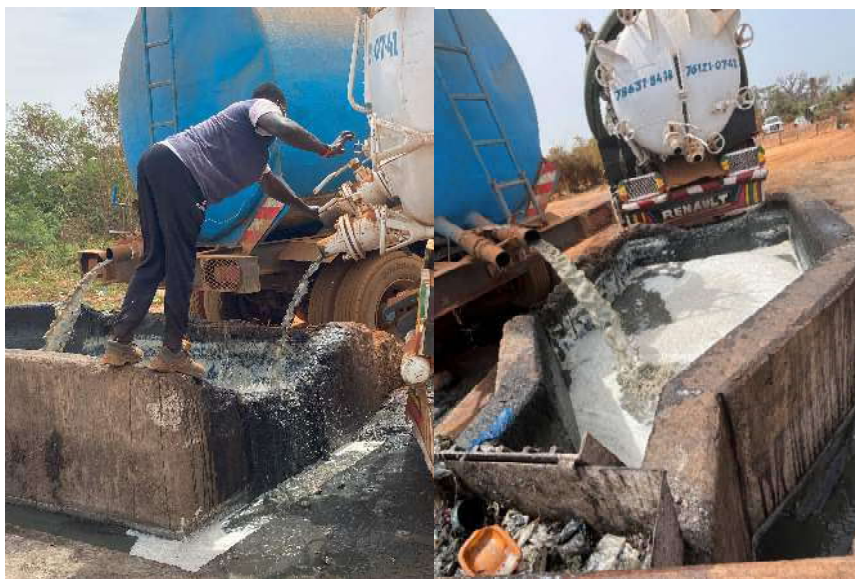
Photo 28 : Ouvrages de réception de la STBV de Mbour (1)

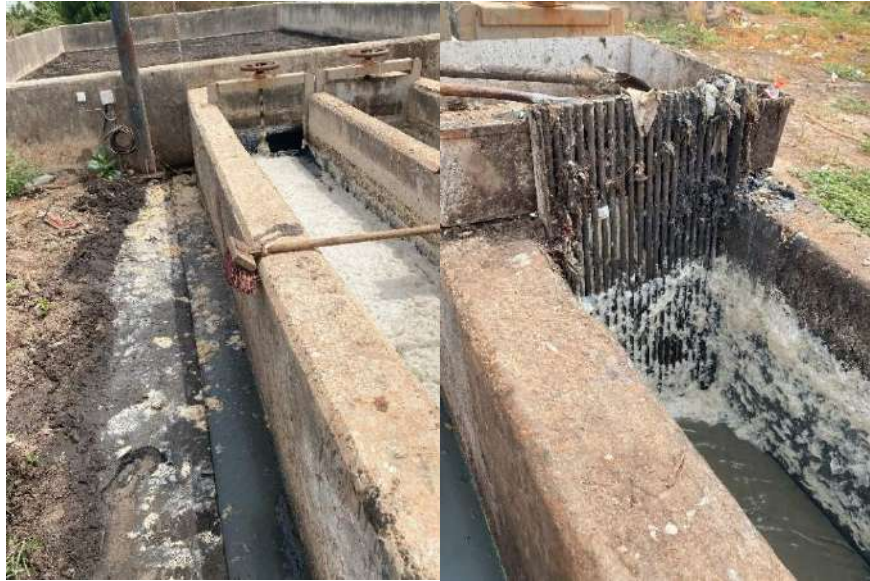
Photo 29 : Ouvrages de réception de la STBV de Mbour (2)

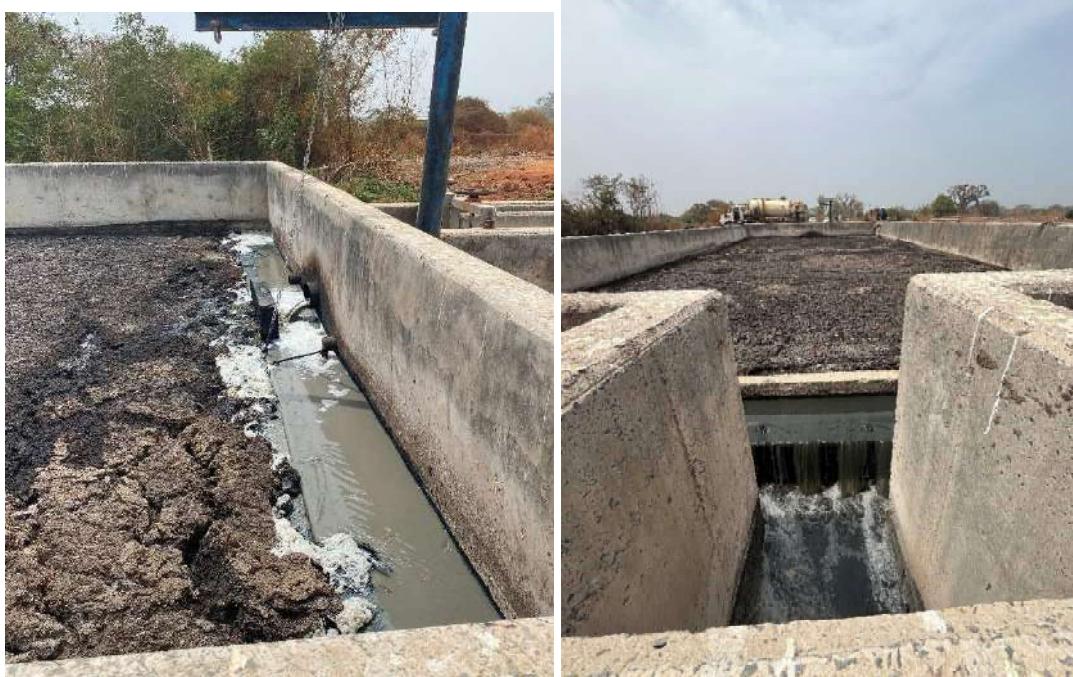
Photo 31 : Bassin de sédimentation de la STBV de Mbour

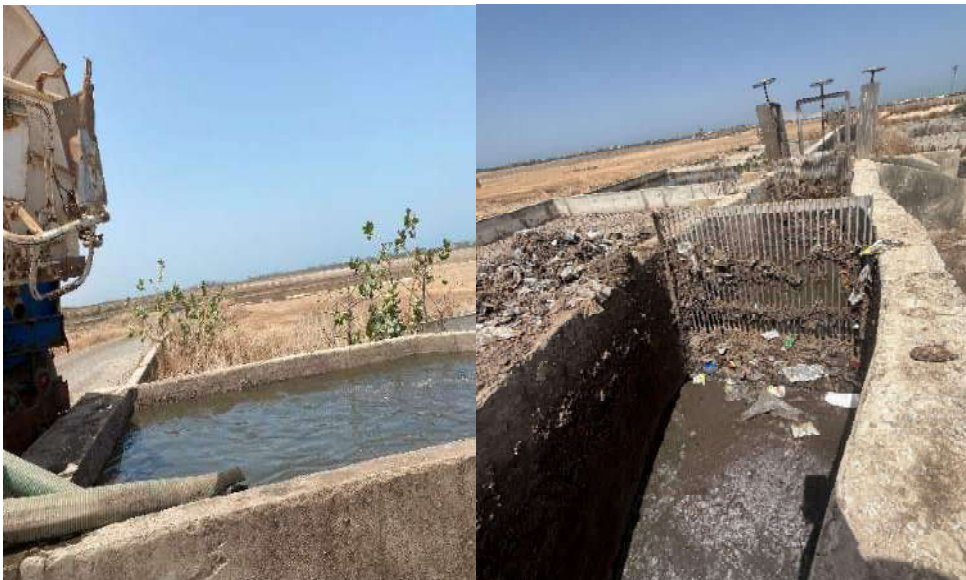
Photo 36 : Ouvrages de réception de la STBV de Joal

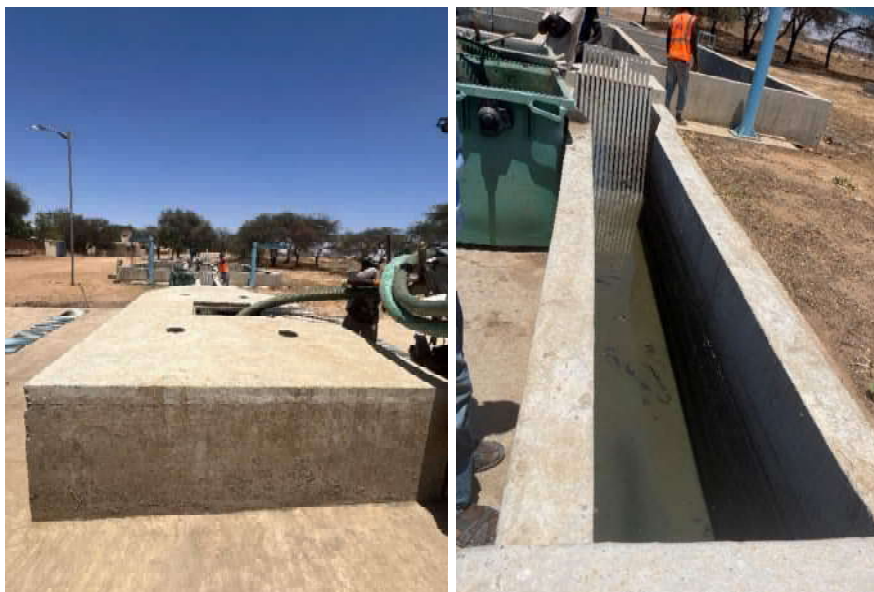
Photo 41: Ouvrage de réception de la STBV de Louga

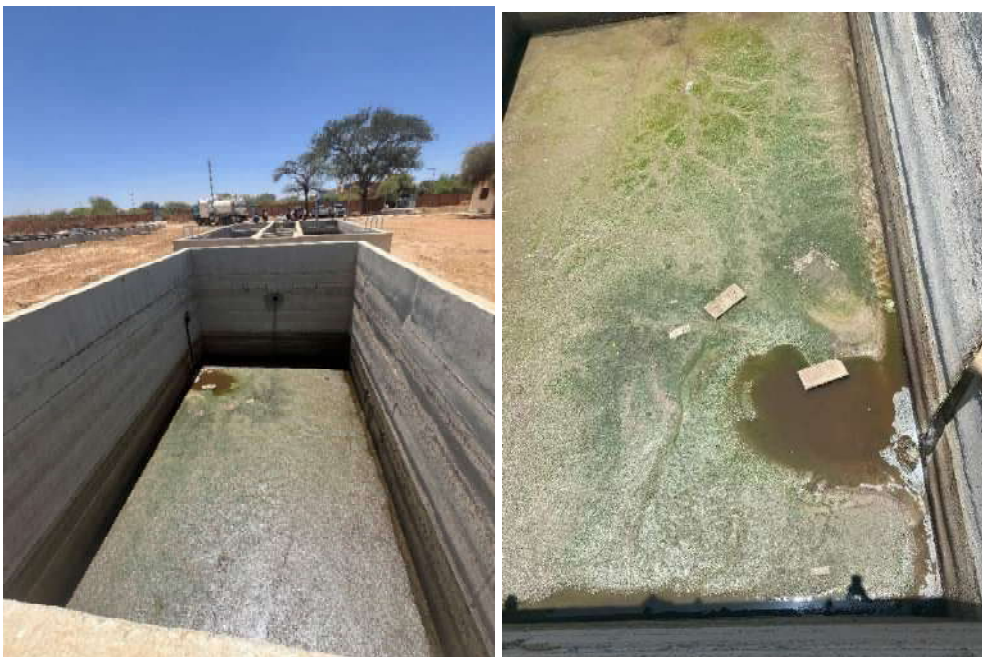
Photo 43 : Bassin tampon de collecte de la fraction liquide de la STBV de Louga

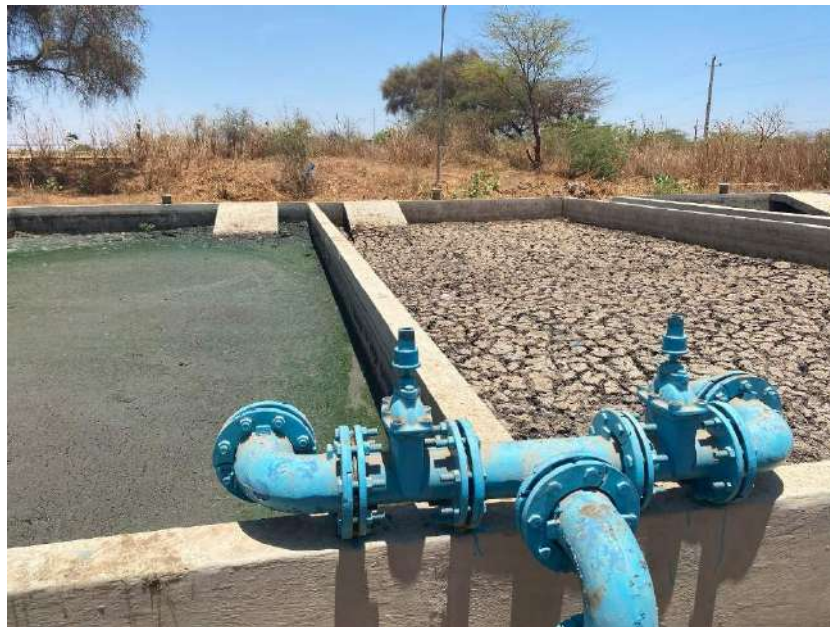
Photo 44 : Lits de séchage non plantés de la STBV de Louga

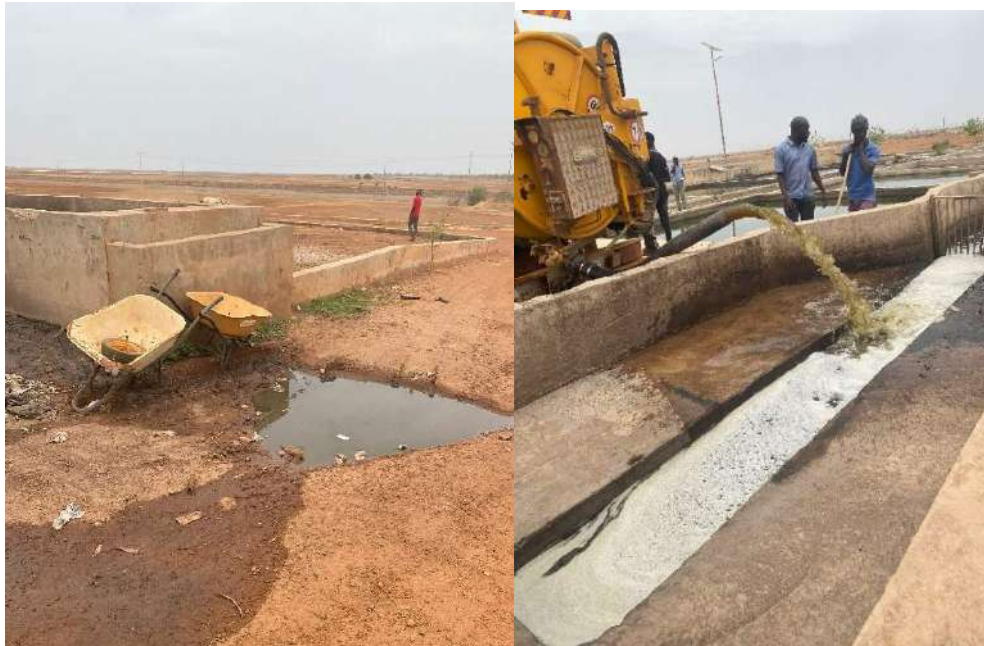
Photo 46 : Ouvrages de réception de la STBV de Fatick

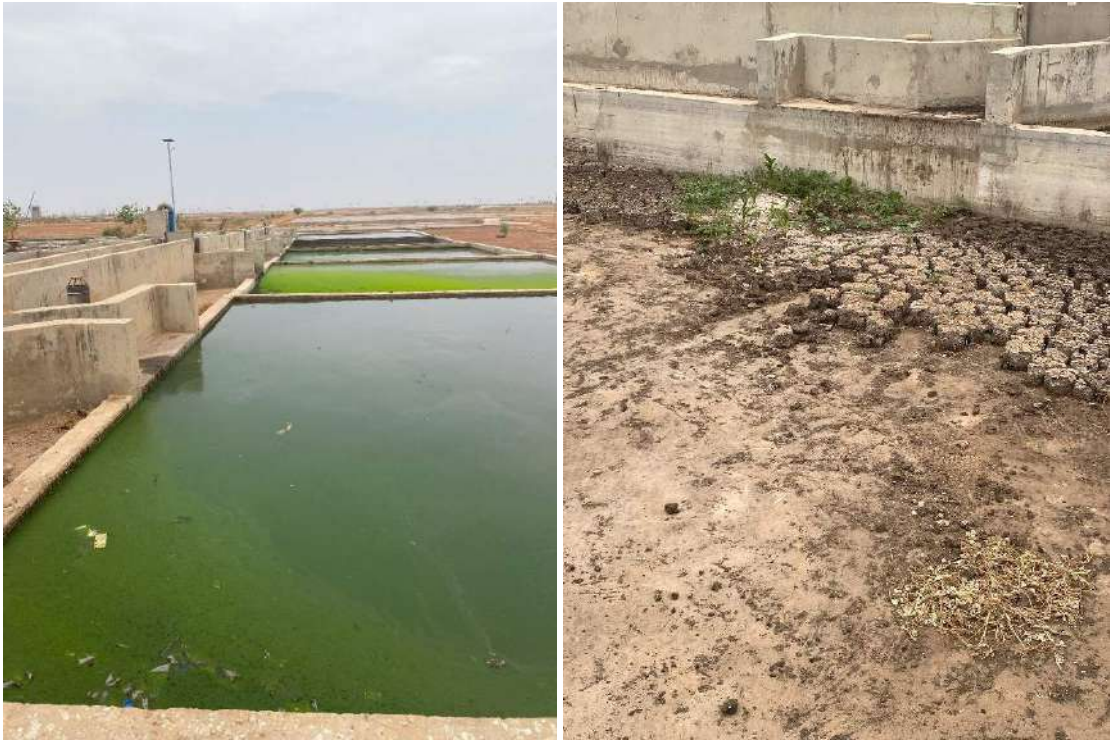
Photo 47 : Lits de séchage non plantés remplis (à gauche) et à sec (à droite) de la STBV de Fatick

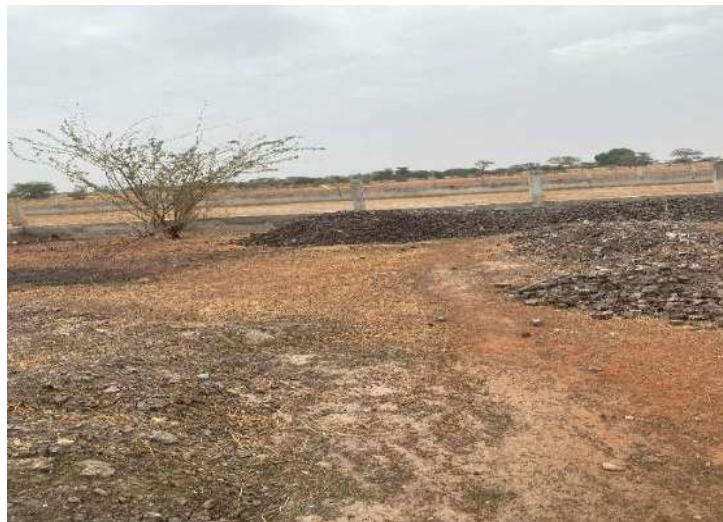
Photo 50: Aire de séchage des boues de la STBV de Fatik
