OFFICE NATIONAL
DE L'ASSAINISSEMENT DU SENEGAL (ONAS)

AUDIT TECHNIQUE ET ORGANISATIONNEL DE FONCTIONNEMENT DE LA CHAINE DE SERVICE DES BOUES DE VIDANGE AU SENEGAL

MISSION 3 : Evaluation des performances des stations de traitement des boues de vidange existantes

Version finale
Décembre 2024

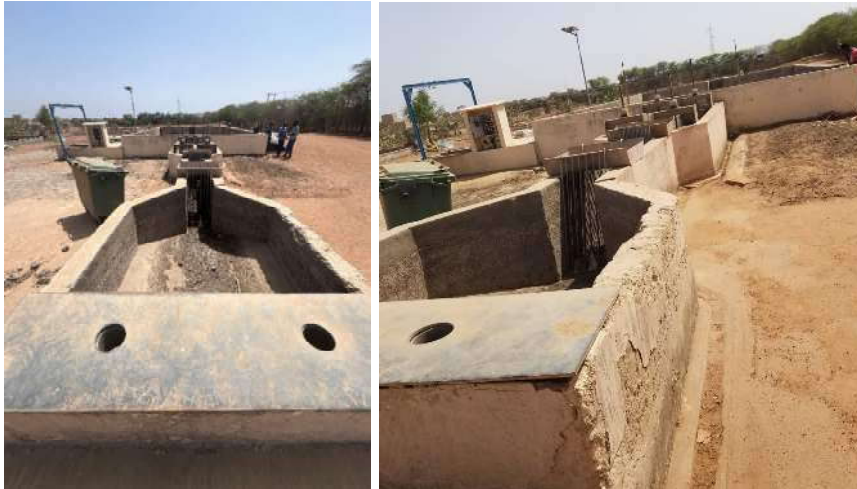
Photo 1 : Ouvrages de réception de la STBV de Tivaouane

Par rapport à la structure des ouvrages, le béton semble en bon état mais quelques fissures sont observées sur les voiles latérales du fait des mauvaises manœuvres des camions lors des opérations

de dépotage. La plateforme de manœuvre et de dépotage mise en place en bon état également permet aux camions de déverser leur contenu sans difficulté.

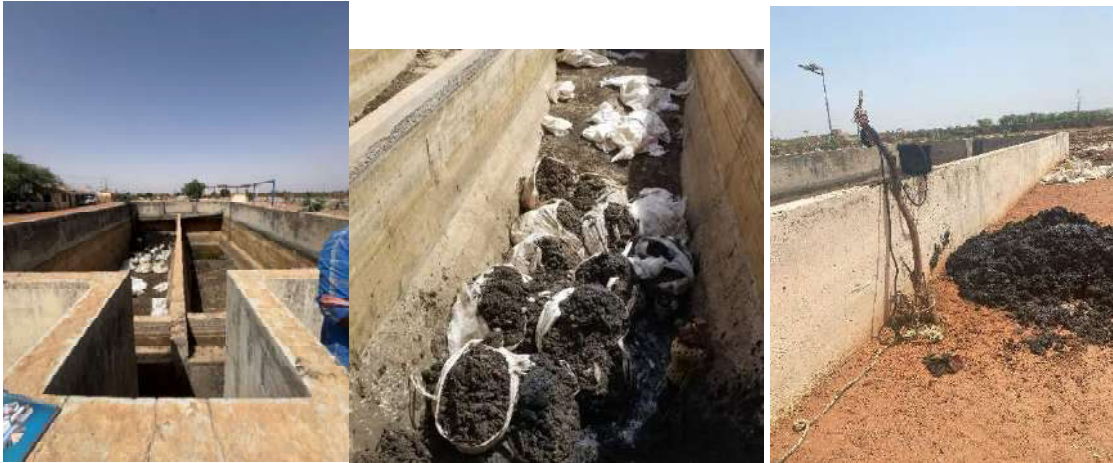
Photo 2 : Bassin de sédimentation de la STBV de Tivaouane en phase de curage

En fonctionnement normal, les échanges effectués avec l'exploitant indiquent que le bassin de sédimentation est alimenté de façon continue et curé chaque semaine avec un temps de pompage estimé à 4H/jour de pompage. La chambre de pompage abritant les pompes d'extraction des boues épaissies vers les lits de séchage est juxtaposée au bassin de sédimentation. Il a été constaté une absence d'aération de la bêche de pompage car le couvercle du tablier est en tôle strié dépourvu d'aération ce qui rend l'intérieur excessivement chaud. Pour rappel, c'est le projet de GGGI qui a permis d'équiper la station avec de nouvelles pompes à vis excentré.

Il est recommandé à cet effet, de prévoir un couvercle en caillebotis pour aérer l'ouvrage et protéger le moteur de la pompe en cas de pénétration d'eau car la bêche n'est pas protégée des eaux pluviales.

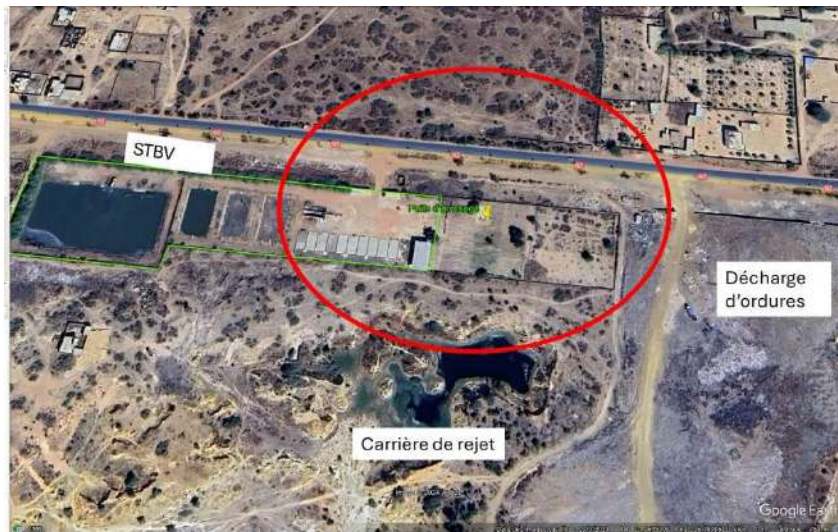
Photo 8: Zone d'influence du puits du périmètre maraîcher de la STBV de Tivaouane

Concernant l'effluent traité rejeté directement dans la carrière, l'exploitant envisage de le réutiliser dans le périmètre maraîcher en mettant en place un réseau d'irrigation connecté au dispositif de rejet des bassins d'infiltration. Ce périmètre encore expérimental utilise l'eau de la SenEau⁷ et également d'un puits construit dans l'enceinte dans cet espace. D'une profondeur de 70 m, les risques de contamination de l'eau du puits ne sont pas négligeables avec le phénomène de dissipation de ces eaux résiduaires. En effet, l'emplacement du puits pose un problème du fait qu'il se trouve dans un

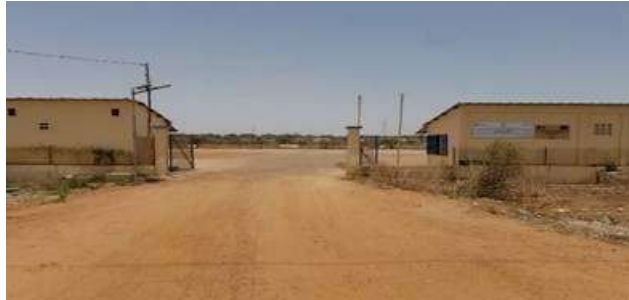
Le **portail d'entrée** de la STBV est en bon état et ne nécessite pas de réfection.

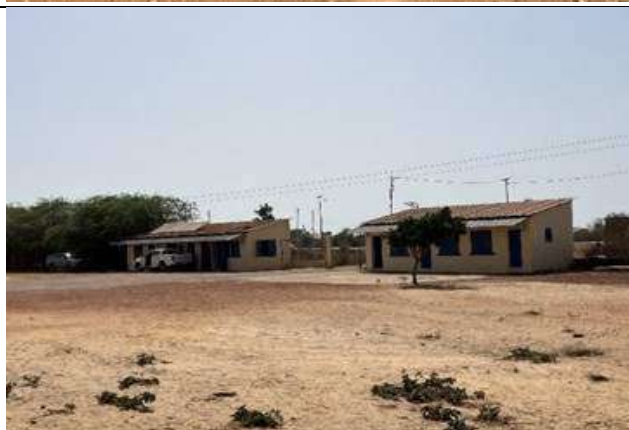
Le **bâtiment d'exploitation** et le local technique de la STBV de Tivaouane ont été rénovés par le projet de GGGI et sont encore dans un état neuf.

Tout le personnel exploitant se plaint de l'inconfort à l'intérieur du bâtiment du fait qu'il reste inexploitable en période de chaleur et à cause des toilettes qui ne sont pas entretenues.

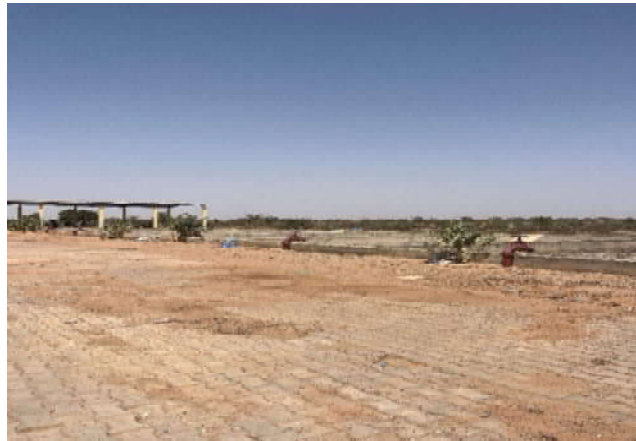
Les aires de manœuvre à l'intérieur de la station sont faites en pavés et se trouvent en très bon état grâce aux travaux de réfection effectués par GGGI.

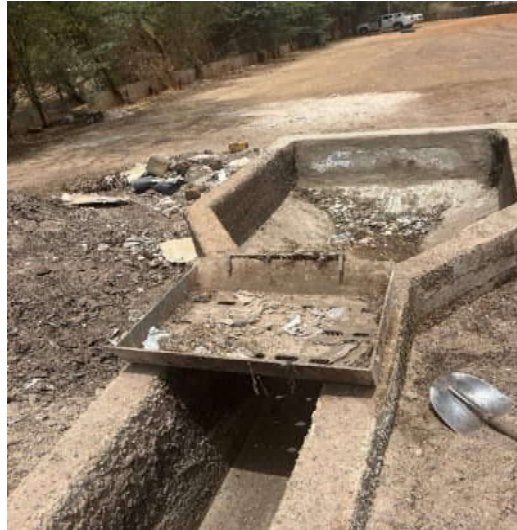
Photo 9 : Ouvrage de réception de la STBV de Diourbel

Selon l'exploitant DVD, cette situation est causée par les travaux de réfection du mur de l'ouvrage défoncé par les camions. Mais, cela ne devrait pas pour autant créer un état d'insalubrité très avancé dans cette station où les opérations de dépotage ne sont pas suivies par les agents. Seul l'enregistrement de la comptabilité est suivi par le gérant qui souvent est le seul présent sur les lieux. L'absence de bac à ordures pour la collecte et le stockage des déchets solides qui traînent à côté du dégrilleur est aussi à noter.

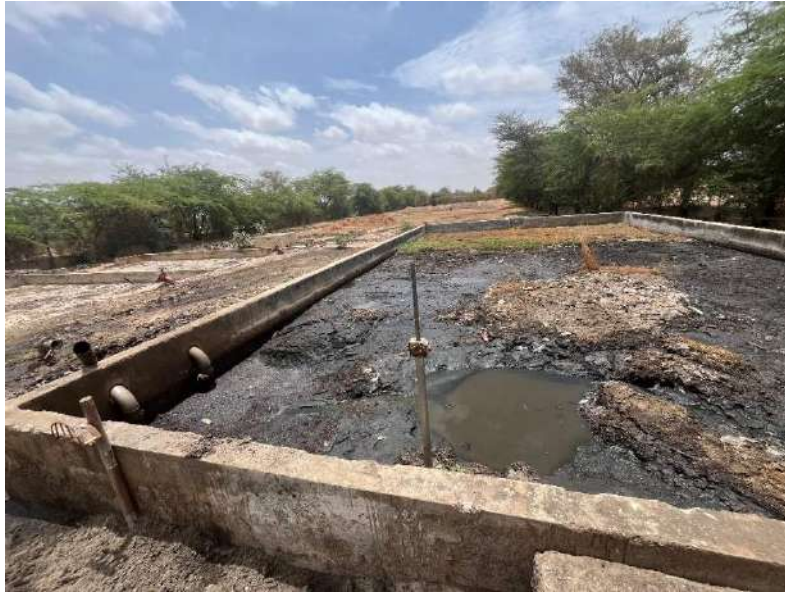
Photo 11 : Bassin de sédimentation de la STBV de Diourbel

Les conduites d'aspiration et de refoulement ne sont plus fonctionnelles et aucune décantation n'est observée dans ce bassin. Les boues entrantes ressortent à travers la paroi d'aspiration défoncée pour rejoindre la rigole de collecte des eaux d'éclaboussures. A ce niveau, tous les effluents passent sans pré-traitement dans le regard de collecte de l'effluent liquide pour rejoindre la STEP via le regard d'arrivée situé dans l'enceinte de la STEP.

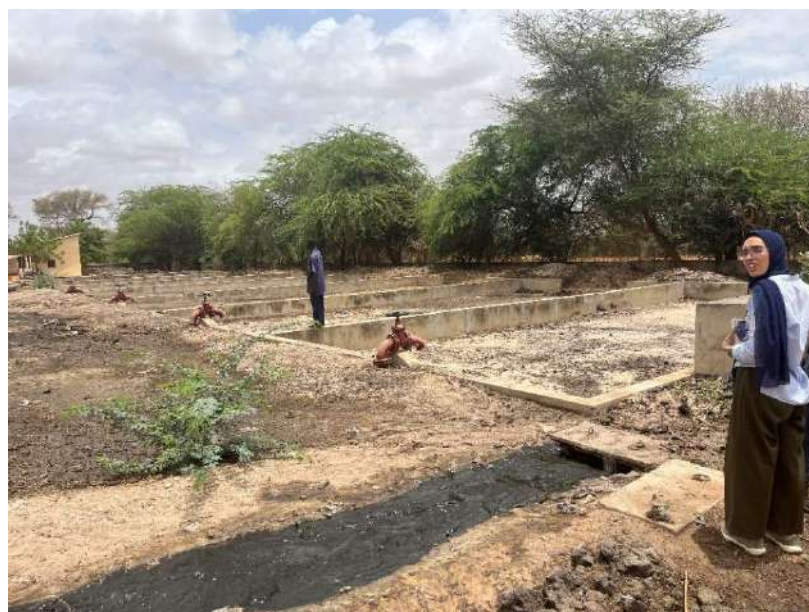
Photo 12 : Lits de séchage de la STBV de Diourbel

Malheureusement, il a été constaté lors des visites de terrain que ces lits de séchage ne sont plus utilisés, car aucune boue traitée n'est produite au niveau de cette station. Munis de conduites d'alimentation et dépourvus de vannes de fermeture, ces lits sont envahis par du sable et des tas d'herbes stockés issus des opérations de désherbage.

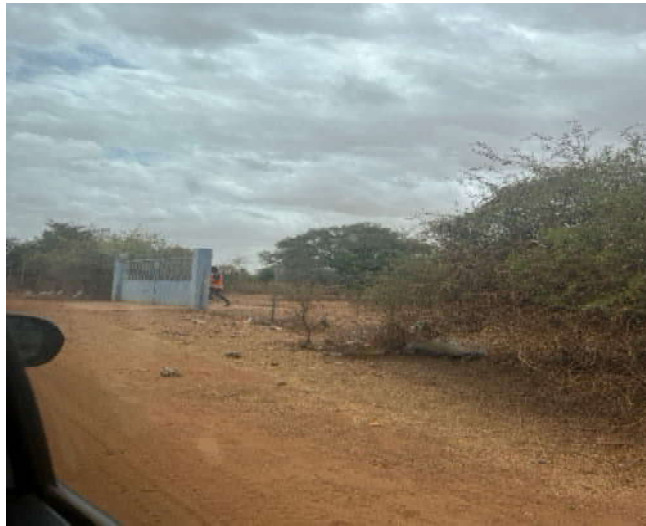
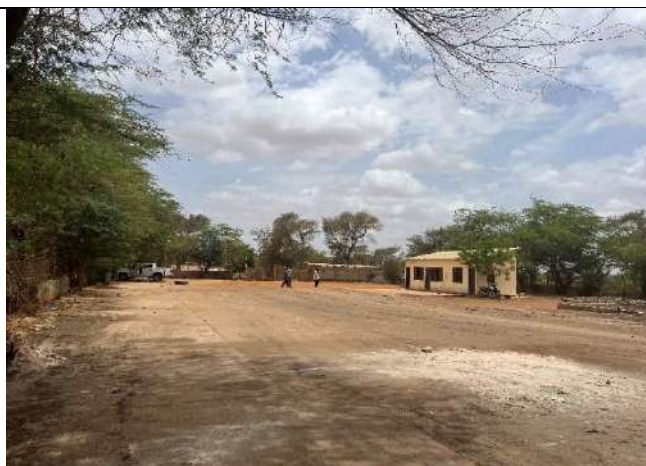
La **piste d'accès** est complètement impraticable.

L'**aire de manœuvre** est dans un état délabré et pose énormément de problèmes aux camions qui trouvent du mal à dépoter correctement dans l'ouvrage de réception.

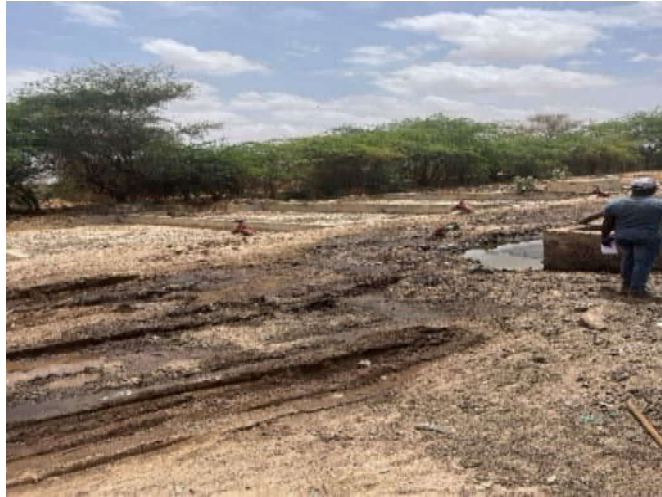
Les **équipements métalliques** (vannes manuelles) manifestent quelques présences de rouille. Elles nécessitent des réhabilitations et un entretien.

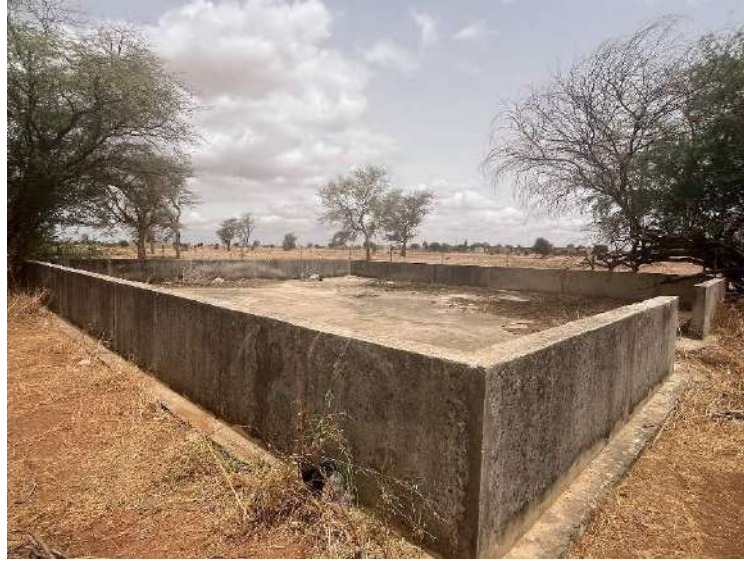
Photo 19 : Hangar de stockage des boues séchées de la STBV de Mbacké

Pour le séchage et le stockage des boues, une aire de séchage de 100 m² avec un mur de 1 m a été érigé à cet effet mais n'a jamais été utilisé. Il n'est pas non plus couvert contre les intempéries.

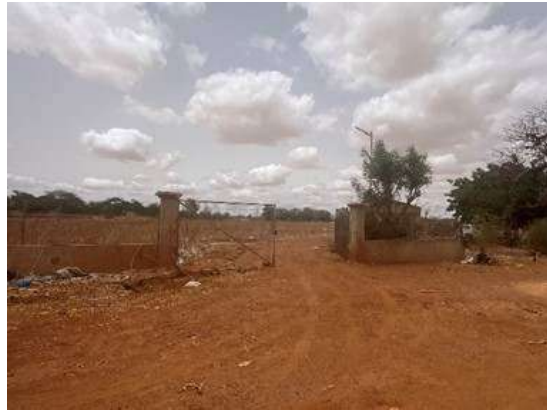
La porte d'entrée de la STBV de Mbacké est en menuiserie métallique et ne présente pas beaucoup de déféctuosité cependant nécessite des entretiens comme le revêtement des antirouilles et la peinture.

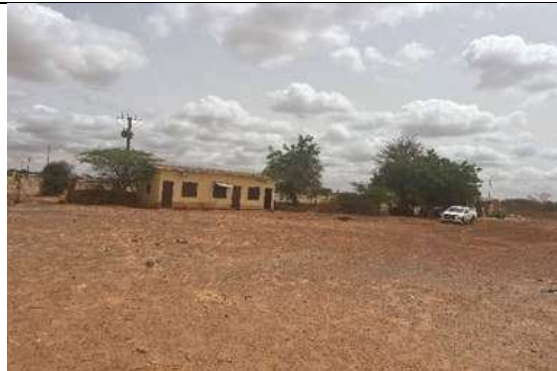
Le bâtiment d'exploitation est couplé aux chambres de commande des équipements d'extraction de la boue dans le bassin de sédimentation.

C'est un bureau qui sert de poste d'observation et de travail au gérant. L'ouvrage est en bon état, en revanche, il ne présente aucune commodité pour l'exploitant.

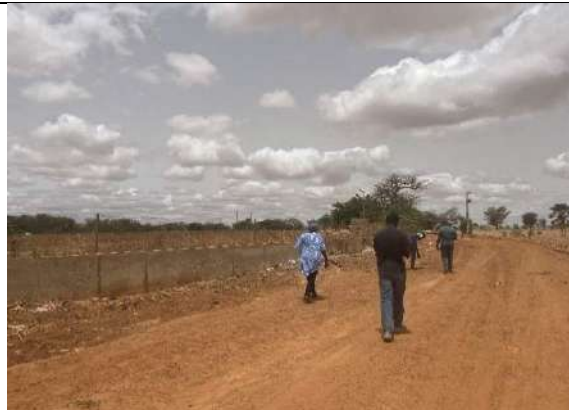
La piste d'accès à la station est en latérite. Elle est praticable et ne pose pas de problème pour les camions de Mbacké.

Le mur de clôture de la STBV est en maçonnerie de 1 à 2 mètres surplombé par un grillage de 1 m de haut avec comme support des tubes carrés métalliques espacés de 3m. C'est un ouvrage à vue d'œil en bon état.

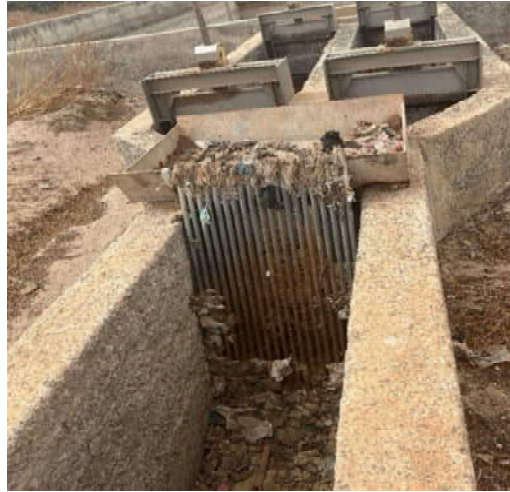
Les ouvrages électromécaniques de la STBV sont en général concentrés sur la filière de prétraitement. Il s'agit des unités de dégrillages manuels ainsi que les vannes pour l'alimentation des compartiments du bassin de sédimentation. Les parties métalliques (vannes manuelles) manifestent quelques présences de rouille surement du fait de l'arrêt. Elles nécessitent des réhabilitations et un entretien.

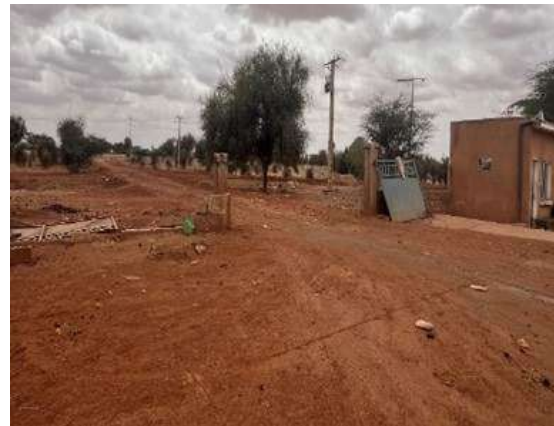
La porte d'entrée de la STBV de Touba se trouve dans un état dégradé. Elle est accolée au mur.

Le mur de clôture de la STBV de Touba présente beaucoup de rupture. Elle nécessite une reconstruction complète.

La piste d'accès fait face à la route nationale de Kadj Balodji. Les camions n'ont aucune difficulté pour y accéder. Elle se trouve sur une grande emprise qui offre des aires de manœuvre assez grandes en période d'exploitation.

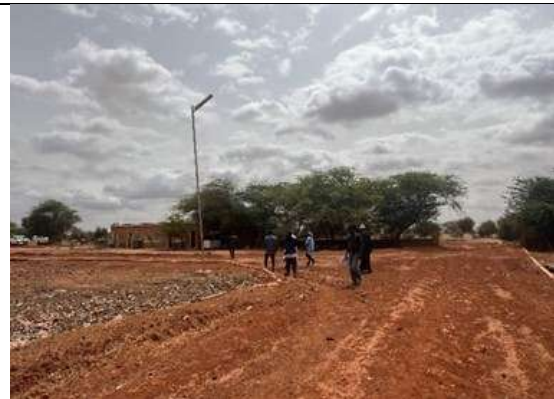
Le bâtiment d'exploitation est couplé aux chambres de commandes des équipements électromécaniques.

C'est un bureau qui sert de poste d'observation et de travail au gérant. L'ouvrage est en bon état en revanche ne présente aucune commodité pour l'exploitant.

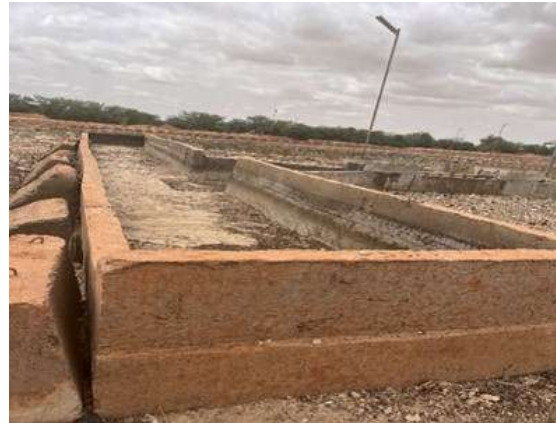
La plateforme de dépotage de la STBV est un ouvrage rectangulaire agrandi à la vue de la forte pression des camions. L'ouvrage est cependant complètement délabré en plus accentué par l'arrêt de la station et par conséquent l'arrêt de toutes les opérations d'entretien. Toutefois cette pratique observée dans les stations qui reçoivent beaucoup plus de camions en phase d'exploitation contrairement aux prévisions de conception peut constituer un frein au bon fonctionnement des ouvrages de traitement en aval de l'ouvrage de réception.

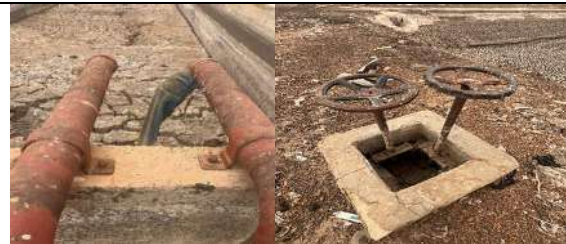
Les parties métalliques (vannes manuelles) manifestent quelques présences de rouille. Elles nécessitent des réhabilitations et un entretien. De même que les conduites de distribution pour le remplissage des boues pompées depuis le bassin de sédimentation vers les lits de séchage.

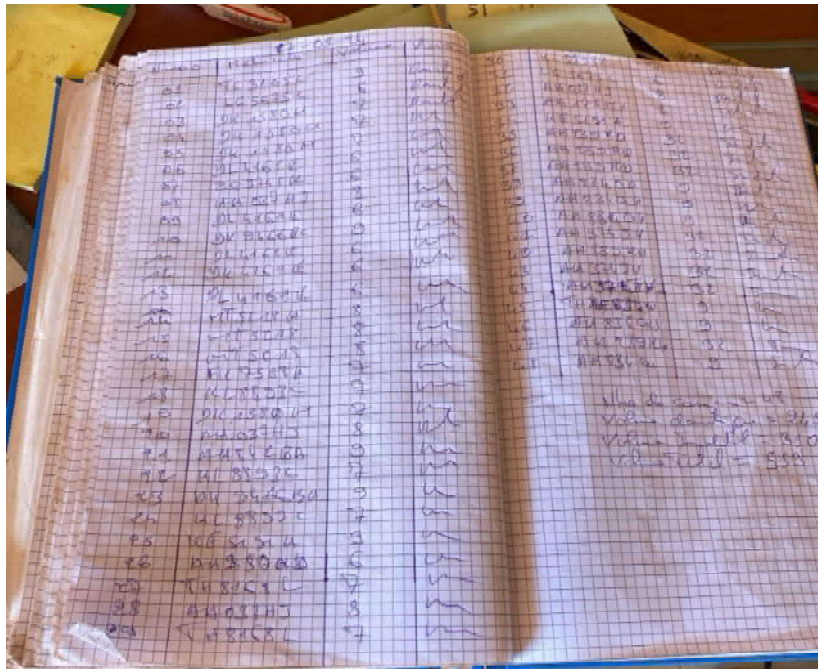
La STBV de Mbour est très fréquentée avec environ une trentaine de camions par jour¹⁹ de diverses provenances. L'analyse du registre de l'exploitant sur le nombre de camions entrant quotidiennement à la STBV montre qu'à la date du 27/05/2024, 48 camions ont été accueillis dans cette station équivalent à un volume de 559 m³, soit près du triple de la capacité de conception (160 m³/j), montrant la tendance à la saturation de la STBV de Mbour.

Photo 30 : Registre d'enregistrement des camions de vidange à la STBV de Mbour

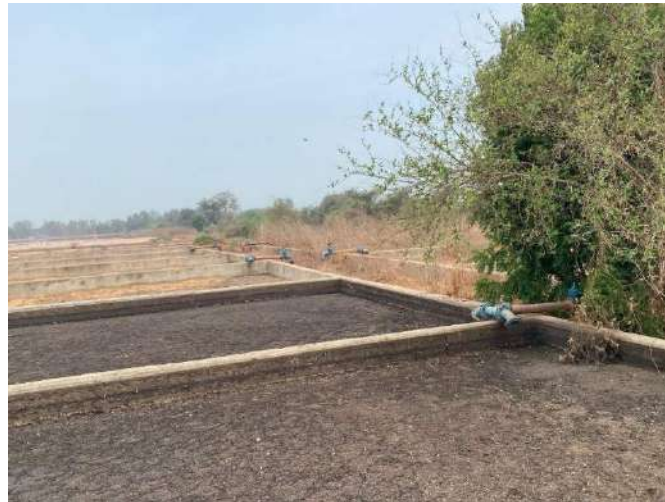
A la dépositante de Mbour, le traitement de la fraction solide s'effectue au niveau de 20 lits de séchage non plantés de dimensions (15m x 7m) recouverts de couche de sable et de gravier. Ces derniers sont tous alimentés par les boues soutirées par pompage dans le bassin de sédimentation. Cependant, seule une partie des lits est utilisée pour le traitement de la fraction solide des boues. Les autres lits non utilisés ainsi que les aires de circulation sont envahis par les herbes atteignant une hauteur d'au plus 1 m qui démontre de l'absence d'entretien et de personnel exploitant insuffisant au niveau de cette STBV.

Photo 32 : Lits de séchage non plantés de la STBV de Mbour

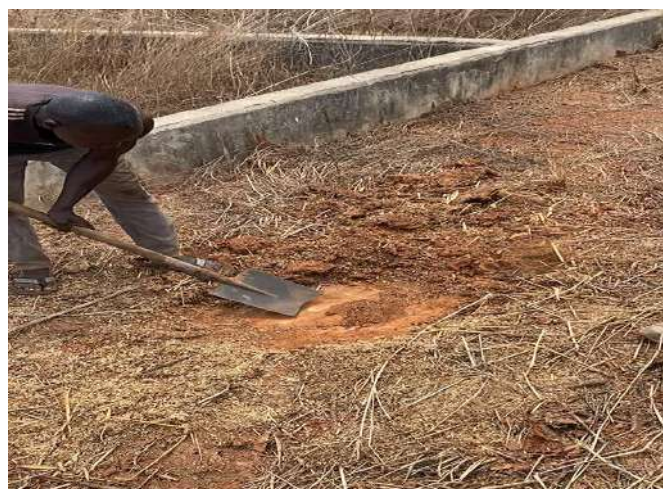
Le manque d'entretien et de suivi des opérations d'exploitation s'est confirmé par la méconnaissance par l'exploitant du réseau de collecte du percolât issu des lits de séchage. Dans un souci de confronter les plans de recollement à disposition du consultant et les ouvrages in situ, le réseau de collecte du percolât était invisible car envahi par les herbes. Il a fallu l'intervention de l'exploitant muni de pelle pour localiser au moins un regard de collecte ensablé, enherbé et endurci par la latérite qui n'a jamais été ouvert depuis sa réalisation en 2013. Dans les normes, selon les recommandations, ce réseau de collecte du percolat doit être inspecté tous les mois pour éviter d'éventuels bouchages des regards de collecte.

Photo 33 : Identification des regards de collecte des effluents de la STBV de Mbour

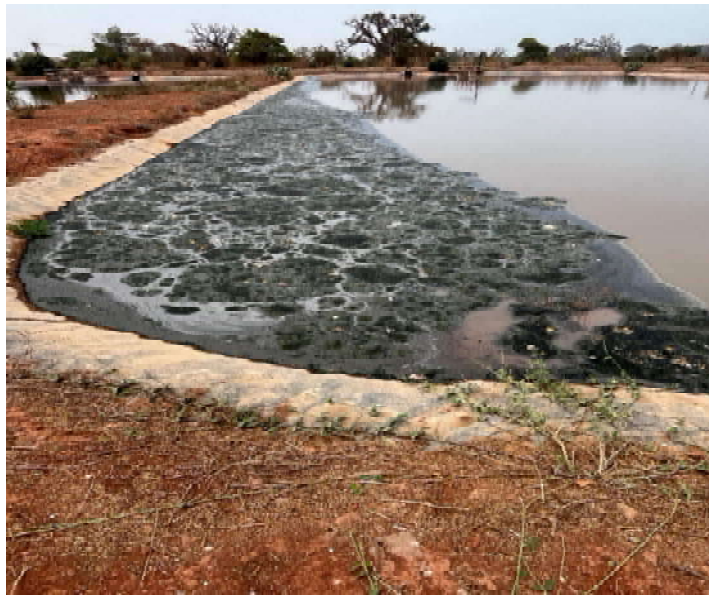
La STBV étant contiguë à la STEP de capacité 1600 m³/j de type lagunage naturel qui comprend 5 bassins dont 2 bassins anaérobies (80 m sur 36 m), 2 bassins facultatifs (115 m sur 61 m) et un bassin de maturation (208 m sur 115 m). La fraction liquide issue de la séparation liquide /solide du bassin de sédimentation est envoyée dans le bassin anaérobie y compris le percolât issu des lits de séchage. Du point de vue hydraulique, il a été observé lors de notre passage dans cette STBV, le phénomène suivant : dès que le camion commence à déverser son contenu, aussitôt après, l'effluent transite au niveau du regard en entrée du bassin anaérobie. **Ce qui laisse supposer que l'effluent ne séjourne pas dans le bassin de sédimentation qui semble être rempli par la boue décantée et non pompée dans sa partie inférieure.** Tout effluent entrant transite tranquillement vers la sortie (bassin anaérobie). Ce phénomène se répercute ainsi dans le bassin anaérobie qui emmagasine de la boue visible sur les parties superficielles avec une couleur grisâtre dont l'analyse qualitative confirmera le taux d'abattement. Il est également évident de penser que cette absence de séjour dans le bassin de sédimentation est à l'origine de la non-utilisation de la totalité des lits de séchage. Tant que la boue n'est pas pompée, les lits ne seront pas remplis, donc tout le contenu des camions transite directement vers la STEP via le bassin anaérobie.

Photo 34: Bassin anaérobie de la STEP de Mbour

A ce niveau, il est primordial de s'interroger sur l'impact de ce rejet d'environ 500 m³/j de boues brutes avec des teneurs de matières en suspension de 5158 mg/l²⁰ dans la STEP de capacité 1600 m³/j. Dans tous les bassins du système de lagunage de la STEP, l'effluent présente un caractère polluant avec la présence de pélicans et d'oiseaux marins qui sont souvent des indicateurs de pollution.

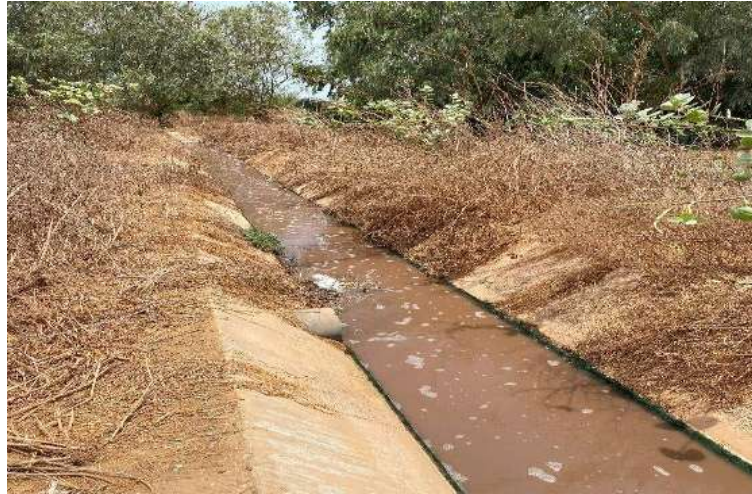
Le point de rejet final des boues de vidange et des eaux usées traitées de la ville de Mbour est un long canal trapézoïdal en béton qui rejoint le cours d'eau appelé « Mballing » qui à son tour rejoint la mer.

Photo 35 : Canal de rejet des eaux traitées de la STEP de Mbour

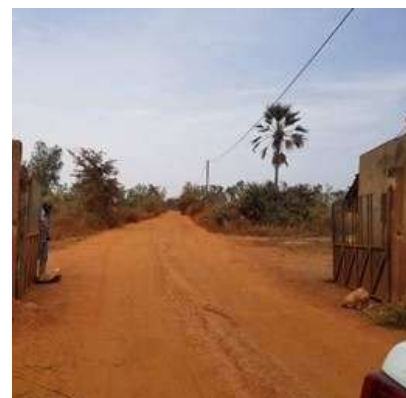
La porte d'entrée de la STBV de Mbour est un ouvrage en menuiserie métallique. Elle se trouve dans un état délabré et nécessite une rénovation complète ou un remplacement.

La piste d'accès est en latérite et difficilement praticable en période hivernale.

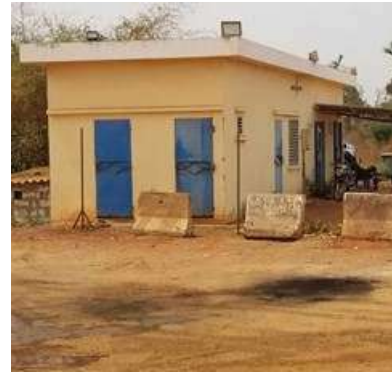
Le bâtiment d'exploitation est couplé aux chambres de commandes des équipements d'extraction de la boue dans les bassins de sédimentation.

C'est un bureau qui sert de poste de travail au gérant.

L'ouvrage est en bon état et ne nécessite pas de travaux de rénovation.

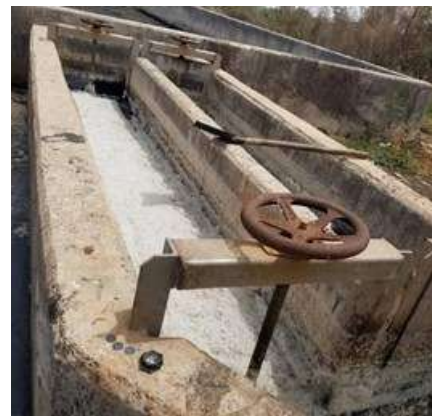
Les ouvrages électromécaniques de la STBV de Mbour sont tous en rouille. Il s'agit des unités de dégrillages manuels ainsi que les vannes pour l'alimentation des compartiments du bassin de sédimentation. Les volants des vannes manuelles manifestent un état délabré. Elles nécessitent des réhabilitations et un entretien.

Les parties fonctionnelles des ouvrages sont en acier inox et ne présentent aucun dysfonctionnement.

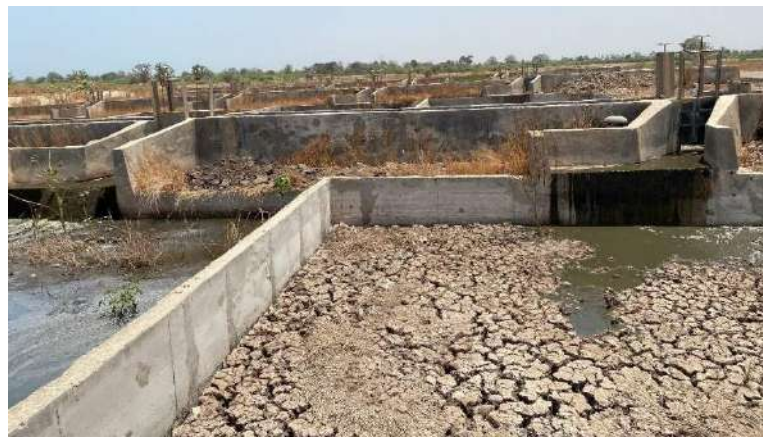
En principe, ce système permet l'alimentation directe et continue d'un lit jusqu'à l'atteinte du niveau souhaité ensuite ce lit est laissé au repos pour séchage sous le soleil. Le manque d'entretien et l'absence de personnel exploitant conduisent à observer une stagnation des boues dans le canal répartiteur amenant ainsi les gardiens et/ou les opérateurs de vidange par ignorance, à actionner tous les batardeaux pour permettre le passage des boues avec comme conséquence l'alimentation des lits en phase de remplissage et en même temps ceux en phase de séchage perturbant ainsi le cycle de séchage dans ces lits.

Avec ce mode de fonctionnement, il sera difficile de produire des boues séchées dans cette station qui ne reçoit que le tiers de sa capacité nominale.

Photo 37 : Lits de séchage non plantés de la STBV de Joal en phase d'alimentation

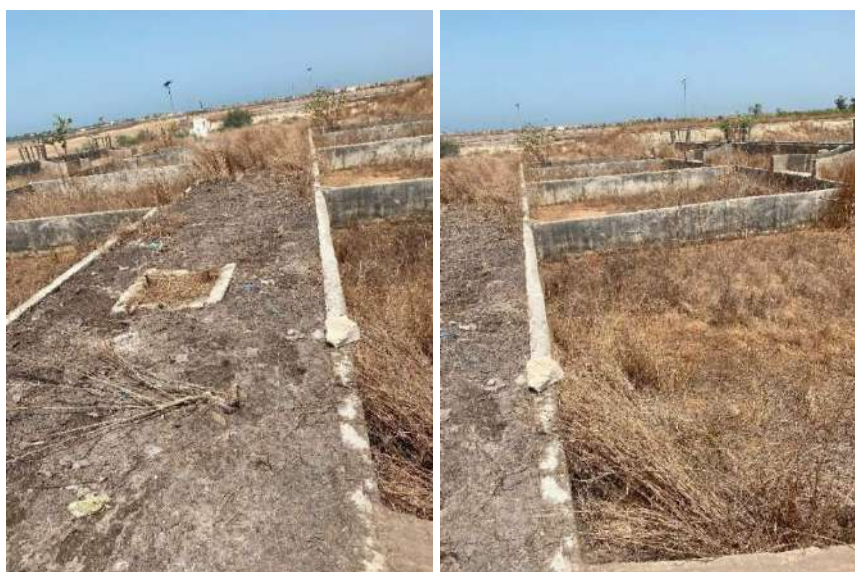
Les lits de séchage non utilisés sont envahis par de la végétation et des déchets de même que la piste de circulation comportant les regards de collecte du percolât des lits recouverts de boues séchées.

Photo 38 : Lits de séchage non plantés de la STBV de Joal

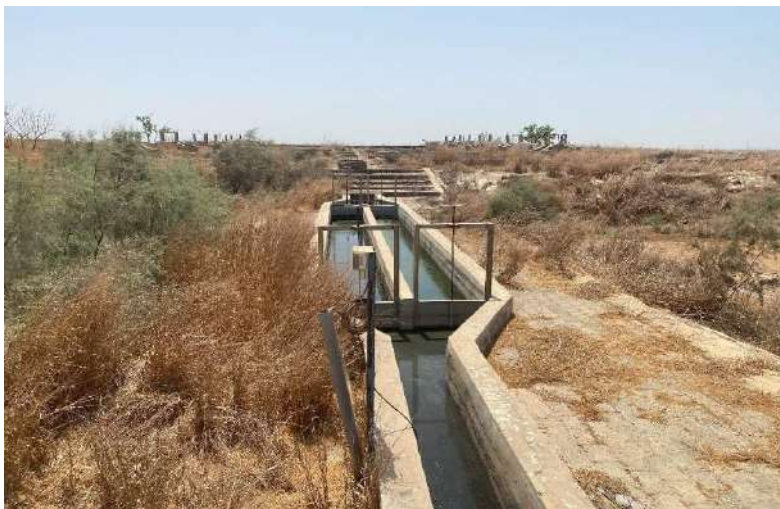
Ce canal répartiteur de débit est également équipé d'un dégrilleur pour stopper les déchets échappant des lits de séchage et d'un débitmètre non fonctionnel permettant la mesure du débit entrant à la STEP. Ce dernier est important dans les systèmes de Co-traitement STEP – STBV car il permet de suivre la contribution volumique de la STBV vers la STEP et d'observer les variations de débit. Dans la conception initiale de la STEP, l'apport attendu de la STBV est estimé à 1% de la charge volumique.

Photo 39 : Canal de transfert de la fraction liquide des boues vers la STEP de Joal

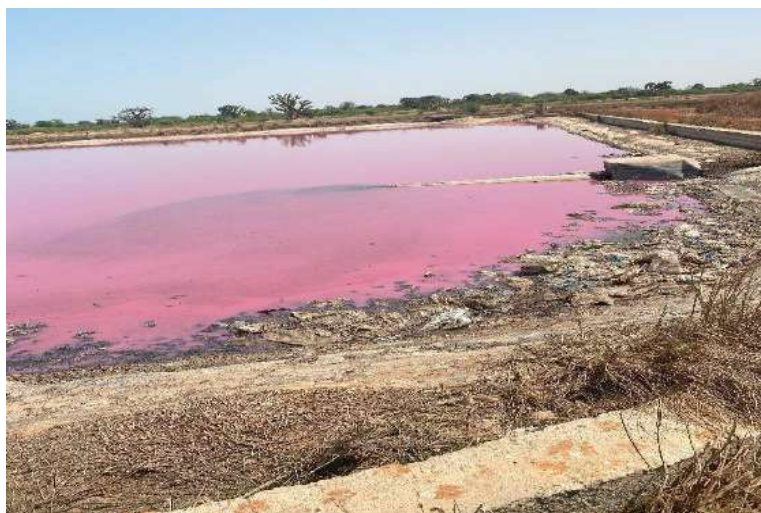
Les effluents contenus dans les bassins de lagunage à Joal ont une couleur rosâtre très marquée qui traduit la présence de sel dans les eaux dans cette localité. Le point de rejet final des eaux usées traitées est le bras de mer Mama Guedj distant d'environ 800 m de la STEP.

Photo 40 : Bassins de lagunage de la STEP de Joal

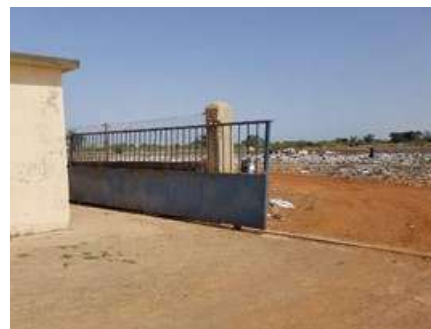
La porte d'entrée de STBV de Joal est un ouvrage en menuiserie métallique. Elle est en bon état mais nécessite de l'entretien périodique pour protéger le métal de l'agressivité (zone saline) du milieu.

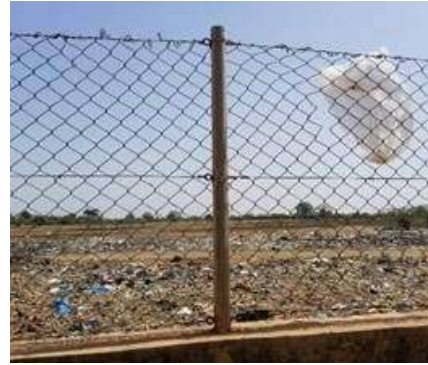
Le mur de clôture de la STBV est en maçonnerie de 1 à 2 mètres surplombé par un grillage de 1 m de haut et avec comme support des tubes carrés métalliques espacés de 3. C'est un ouvrage à vue d'œil en bon état.

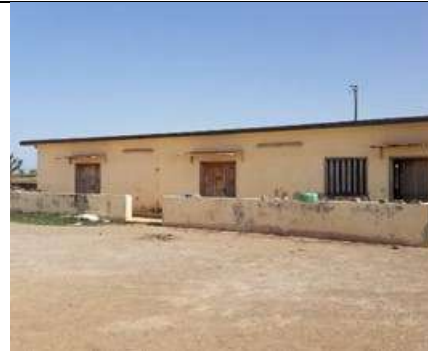
Le bâtiment d'exploitation de la STBV se trouve dans un état délabré, l'ouvrage est mal entretenu et n'est pas alimenté en eau potable.

Le personnel exploitant ainsi que les services de sécurité sont découragés de l'état de la station et demandent que le propriétaire du patrimoine essaye de trouver comment offrir plus de commodité dans ces pièces essentielles pour les travailleurs de la STBV.

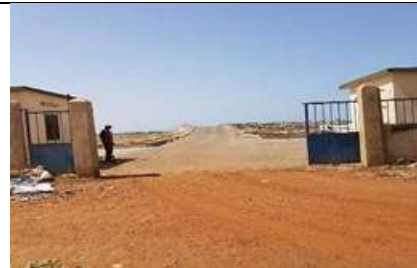
La piste d'accès est en latérite traversant une décharge sauvage et envahie par des déchets solides. Toutefois, la voie se trouve en bon état et assez proche de la ville de Joal.

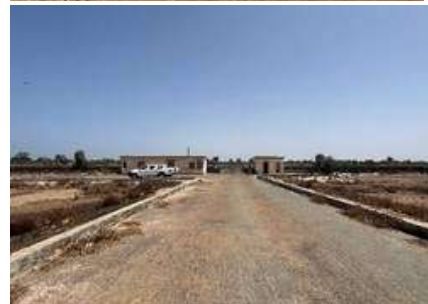
Les aires de manœuvre dans la station menant vers l'ouvrage de dépotage se trouve en très bon état.

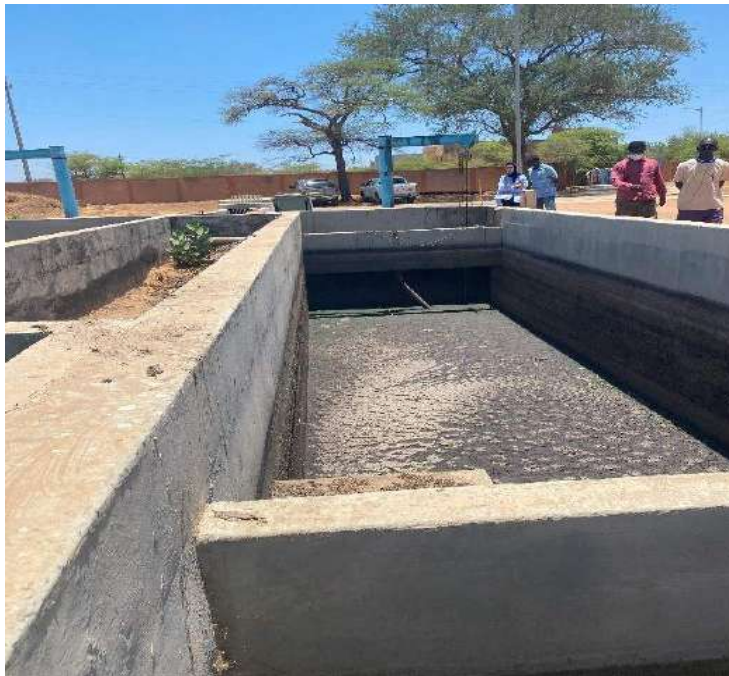
Un bassin de sédimentation de longueur 12 m sur une largeur de 8,5 m à 2 compartiments assure la séparation des fractions solide et liquide des boues dépotées. Le rôle de ce bassin de sédimentation (génie civil en très bon état) est de produire de la boue épaissie et de l'envoyer par pompage vers les lits de séchage prévus à cet effet. Malheureusement, un dysfonctionnement est noté dans le mode opératoire du bassin de sédimentation qui ne joue plus sa fonction de séparation liquide/solide. En effet, lors de l'extraction de la boue épaissie, il a été constaté que toute la boue contenue dans le bassin est pompée vers les lits de séchage, aussi bien la boue épaissie que celle liquide. Ce qui laisse supposer que cet ouvrage sert juste de stockage et ne remplit pas correctement son rôle.

En l'absence de manuel d'exploitation de la STBV, l'analyse des pratiques de l'exploitant montre que l'ouvrage est mal exploité. Dans la théorie, ces ouvrages sont dimensionnés en prenant un facteur appelé la vitesse ascensionnelle qui permet de pomper la quantité de boue sédimentée au fond de l'ouvrage. Ainsi, le concepteur dans son manuel d'exploitation dimensionne la pompe d'extraction des boues et donne à l'exploitant la fréquence de démarrage des pompes pour l'extraction de la boue sédimentée pendant un temps de travail bien précis de l'ouvrage. Les pratiques d'exploitation font que l'ouvrage ne remplit plus son rôle et devient un bassin tampon. Ainsi, toute la quantité de boues reçue ainsi que les effluents sont pompés vers les lits de séchage. Cette opération fait travailler les pompes plus que prévues par la conception et surcharge les lits qui en temps normal ne devraient recevoir que la phase solide décantée.

Photo 42 : Bassin de sédimentation de la STBV de Louga

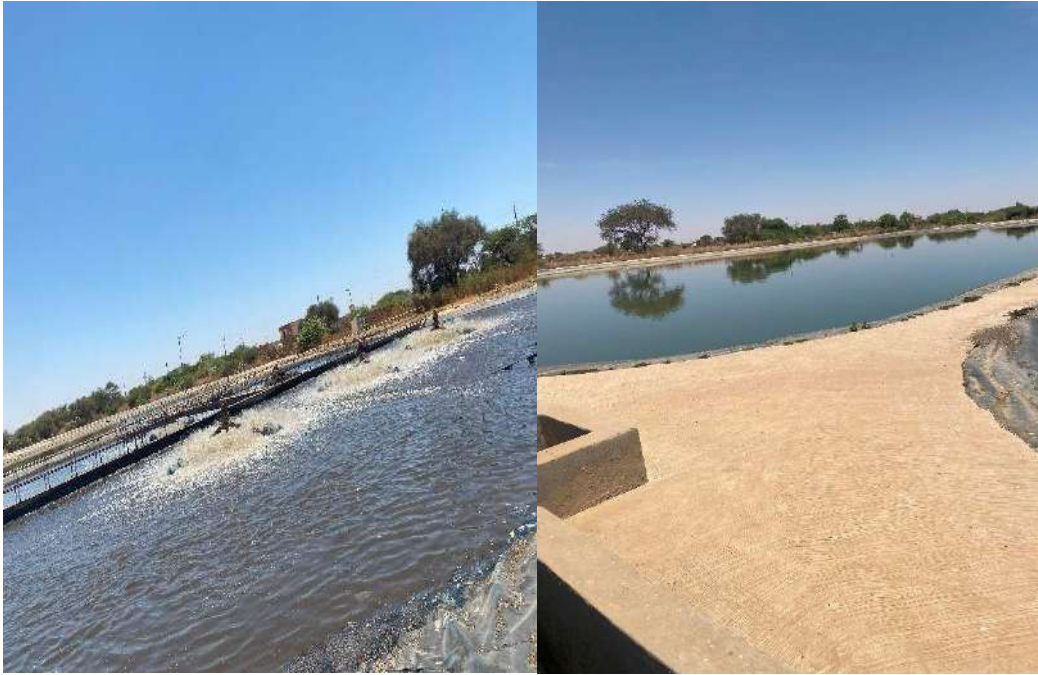
L'analyse visuelle montre que la STEP de Louga a un bon niveau de traitement ; les bassins de lagunage sont bien entretenus et les eaux épurées sont naturellement claires.

Photo 45 : Filière de traitement (lagunage naturel et aéré) de la STEP de Louga

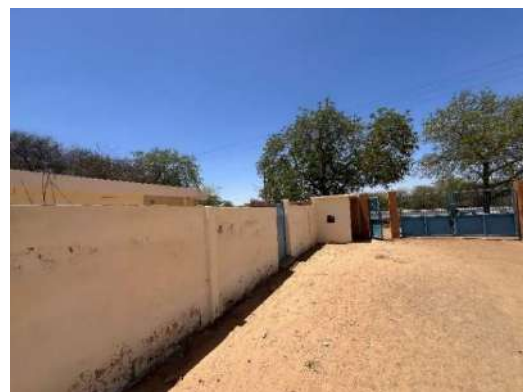
Le mur de clôture de la STBV est en maçonnerie de 2m de hauteur. C'est un ouvrage manifestement en bon état.

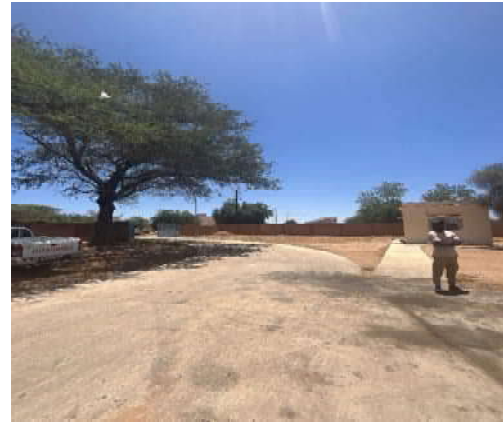
Le bâtiment d'exploitation de la STBV est en très bon état. Toutefois, la pièce est très étroite et la STBV de Louga est dotée de plusieurs agents du fait qu'elle est gérée en régie. Le Consultant suggère un bâtiment d'exploitation offrant un cadre spacieux avec toutes les commodités aux agents affectés dans la STBV.

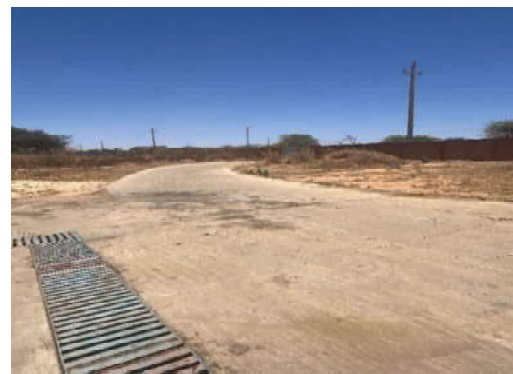
Les aires de manœuvre dans la station menant vers l'ouvrage de dépotage sont en béton armé et en très bon état avec un réseau de drainage.

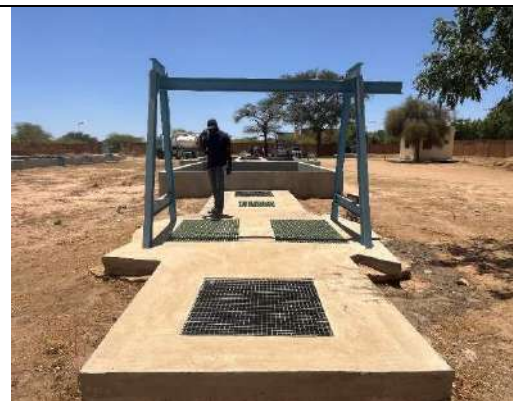
La station de relevage des effluents de la STBV est un ouvrage constitué d'un dessableur, une bache de pompage munie de deux (2) pompes de 50 m³/h et d'une chambre des vannes. L'ouvrage est en bon état.

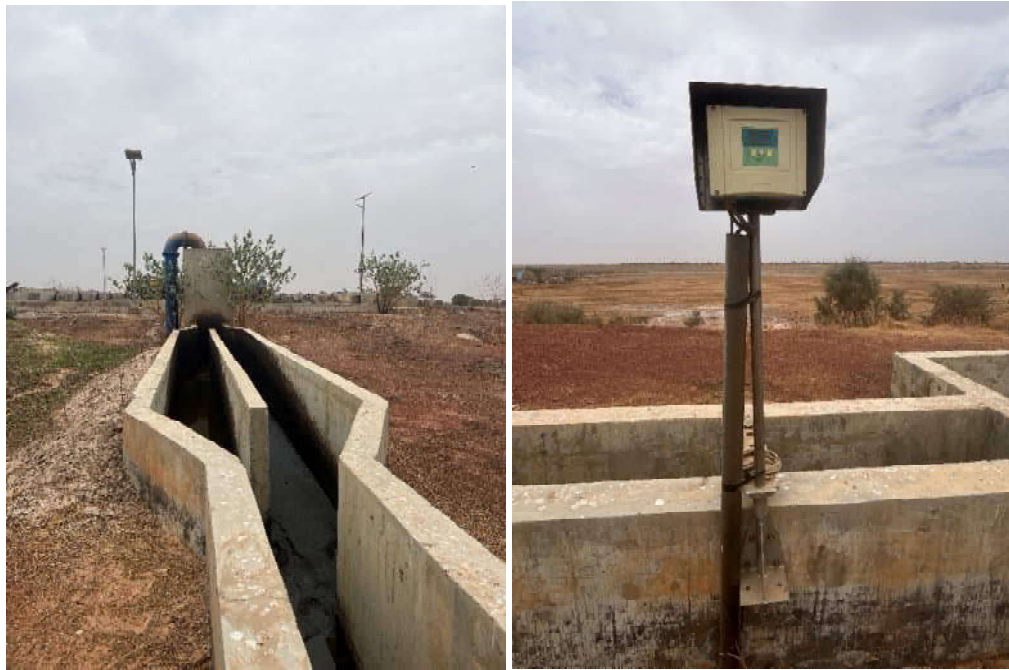
Ce canal répartiteur de débit est également équipé d'un débitmètre fonctionnel par moment permettant la mesure du débit entrant à la STEP. Ce dernier est important dans les systèmes de Co-traitement STEP – STBV car il permet de suivre la contribution volumique de la STBV vers la STEP et d'observer les variations de débit.

Photo 48 : Canal Parshall et débitmètre de la STBV de Fatick

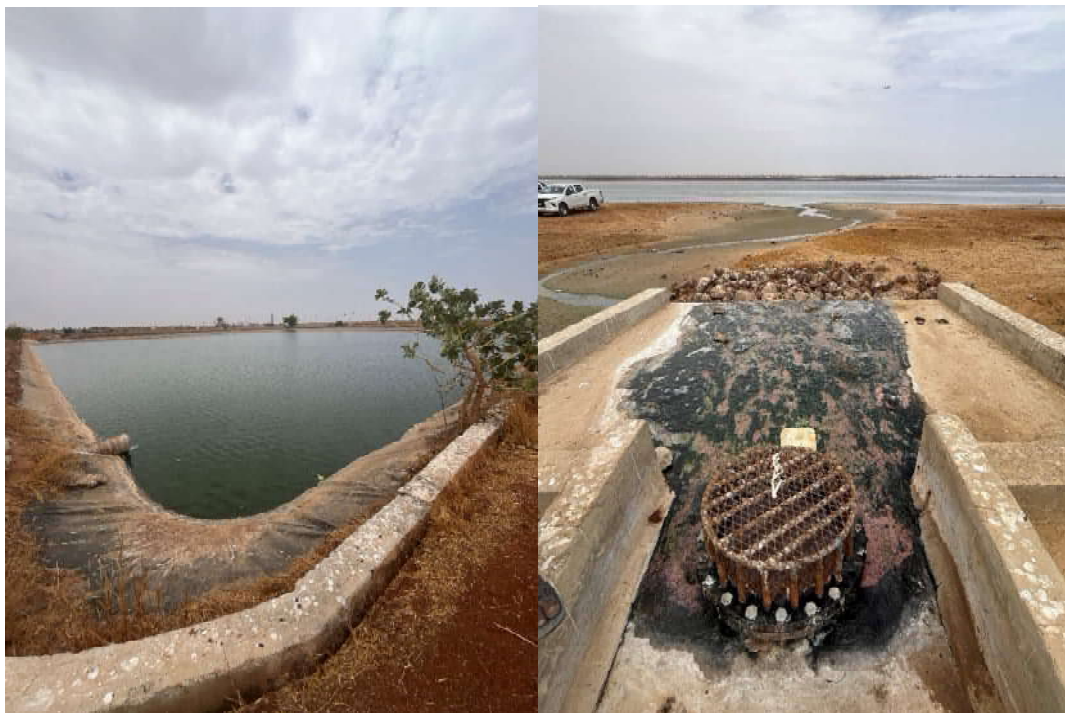
L'exutoire final des eaux usées traitées de la STEP est le bras de mer situé à 1,5 Km du site qui reçoit des eaux claires de couleur rosâtre marquant une forte salinité des eaux.

Photo 49 : Bassins de lagunage et exutoire final des eaux traitées de la STEP de Fatick

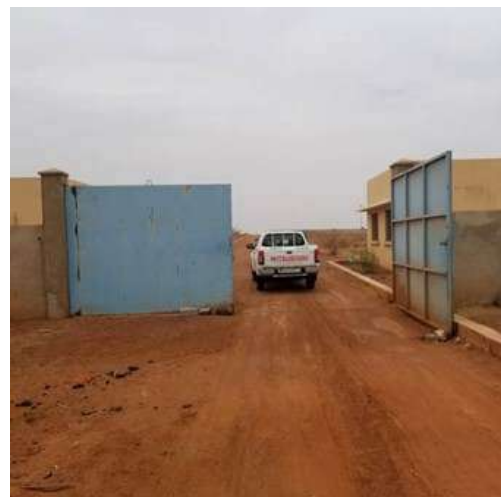
Le mur de clôture de la STBV est en maçonnerie de 0,6 m de hauteur surplombé par du grillage sur une hauteur d'un (1) m. C'est un ouvrage en bon état.

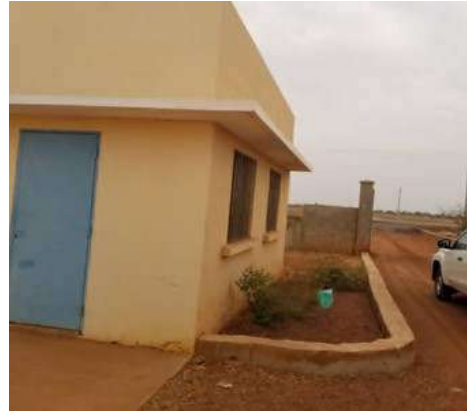
Le bâtiment d'exploitation de la STBV est un bureau qui fait office de poste d'observation et de bureau pour le gestionnaire lui permettant de relever les mouvements allers et retours des flux de camions et d'enregistrer les états de facturation. Il est en très bon état et capacitaire à la vue du nombre d'opérateur dans la station.

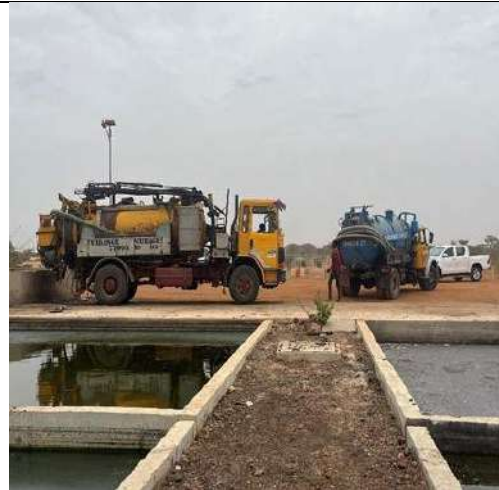
La piste d'accès est la route qui joint Fatick à la ville de Foundiougne. Elle ne crée aucun problème d'accès aux camions de vidange venant du centre-ville. **Les aires de manœuvre** sont en latérite bien compacté et en très bon état.

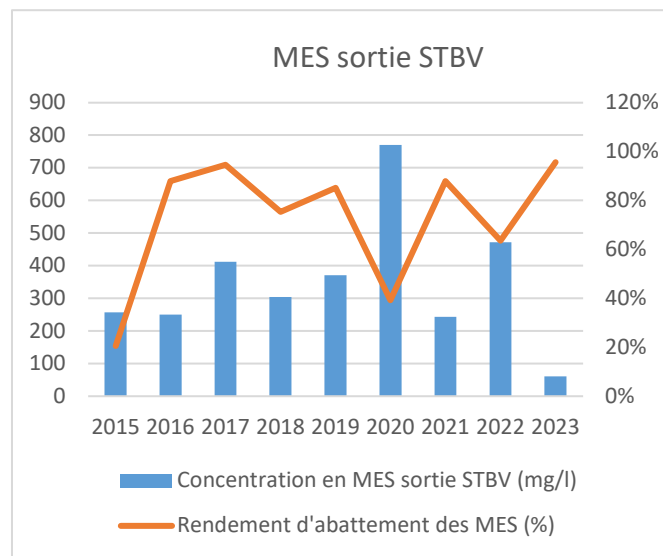
Figure 13 : Rendement d'abattement des MES à la STBV de Tivaouane

A travers la figure 13, qui illustre **les concentrations en MES** à la sortie de la STBV entre 2015 et 2023, l'on observe que depuis 2015, la concentration en MES des effluents traités n'a jamais été sous le seuil de 50 mg/l stipulé par la norme NS-05-061. Les rendements d'abattement des MES sont très variables et se situent entre 21% et 96%, ce qui est prévisible, vu la variation des volumes de boues en entrée.

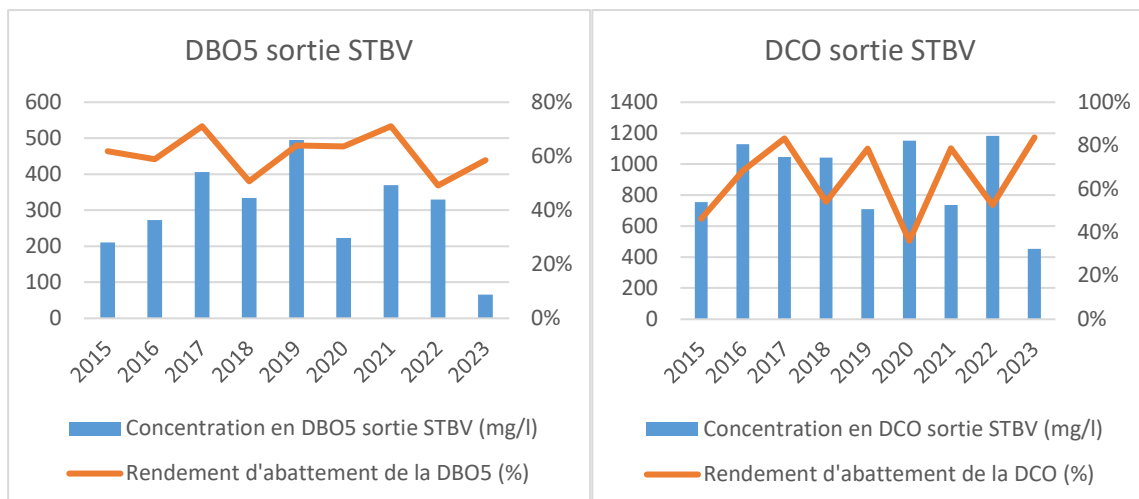
Figure 14 : Rendement d'abattement de la DBO5 et de la DCO à la STBV de Tivaouane

Pour **les concentrations en DBO5** à la sortie de la STBV de Tivaouane, de 2015 à 2023, la figure 14 montre que depuis 2015, la concentration en DBO5 des effluents traités n'a jamais été sous le seuil de

Il en est de même des **concentrations en DCO** à la sortie de la STBV de Tivaouane, entre 2015 et 2023 qui n'ont jamais été sous le seuil de 100 mg/l stipulé par la norme NS-05-061 (figure 14). Les rendements d'abattement de la DCO se situent entre 46% et 84%.

Ceci démontre que les rendements de traitement de la STBV de Tivaouane sont moyens à bons. Le traitement étant poursuivi par l'infiltration dans le sol via les bassins d'infiltration dont le rendement épuratoire et la saturation sont à étudier.
