OFFICE NATIONAL
DE L'ASSAINISSEMENT DU SENEGAL (ONAS)

AUDIT TECHNIQUE ET ORGANISATIONNEL DE FONCTIONNEMENT DE LA CHAINE DE SERVICE DES BOUES DE VIDANGE AU SENEGAL

MISSION 3 : Evaluation des performances des stations de traitement des boues de vidange existantes

Version finale
Décembre 2024

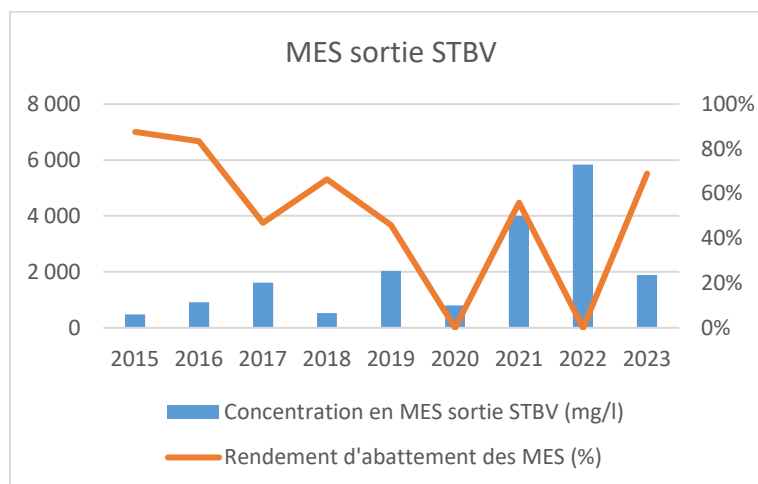
Figure 15 : Rendement d'abattement des MES à la STBV de Diourbel

La figure 15 présente les concentrations en MES à la sortie de la STBV de Diourbel, entre 2015 et 2023. Le seuil de concentration en MES à ne pas dépasser, arrêté par la norme NS-05-061, pour raccorder une STBV à une STEP est de 600 mg/l (valeur respectée uniquement en 2015 et 2018). Les rendements d'abattement des MES enregistrés dans les rapports annuels d'exploitation varient entre 47% et 88%.

En général, les rendements ne sont pas représentatifs du taux d'abattement réel des polluants dans la boue de vidange introduite dans la STEP. Selon ces 3 graphes, on se retrouve parfois avec des rendements négatifs, qui sont repris par des rendements nuls. Toutefois, nous pouvons constater que la qualité de l'effluent en sortie s'est beaucoup détériorée depuis 2021 avec un fonctionnement graduel de 88,7% [2021], de 167% [2022] et de 197% [2023]. Et pendant ces trois dernières années, les rapports d'exploitation annuels de l'ONAS précisent que la station ne traite pas les boues reçues, les eaux de rejets sont de mauvaise qualité, les bassins ne sont pas régulièrement curés.

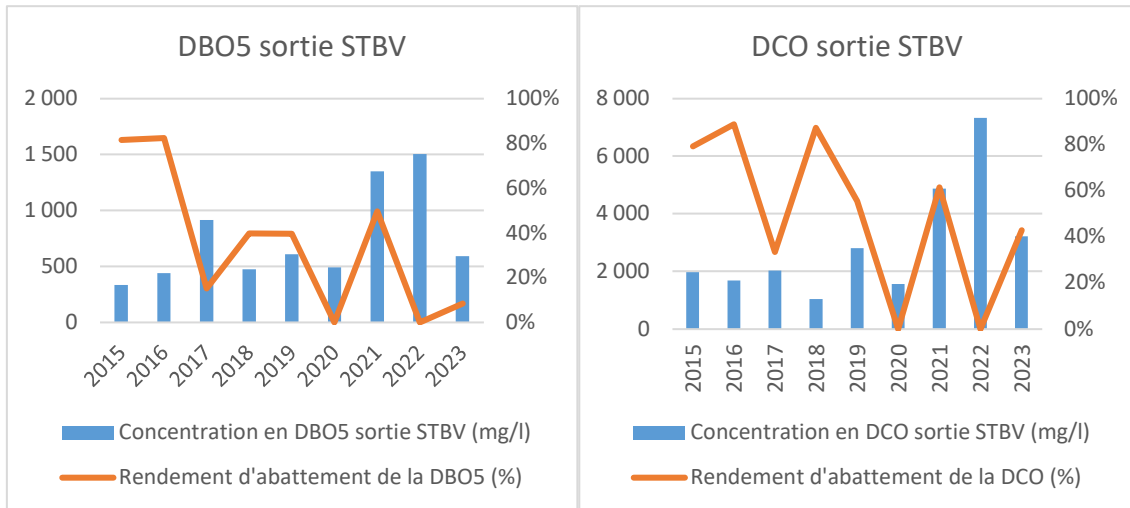
Figure 16 : Rendement d'abattement de la DBO5 et de la DCO à la STBV de Diourbel

Les concentrations en DBO5 à la sortie de la STBV Diourbel, entre 2015 et 2023 sont présentées à la figure 16. La valeur seuil à ne pas dépasser, arrêtée par la norme NS-05-061, afin de raccorder une STBV à une STEP de 800 mg/l, n'est pas respectée en 2017, 2021 et 2022. Les rendements d'abattement de la DBO5 enregistrés dans les rapports annuels d'exploitation varient entre 0% et 82%.

Pour les concentrations en DCO à la sortie de la STBV de Diourbel, entre 2015 et 2023, illustrée à la figure 16, la valeur seuil de 2000 mg/l à ne pas dépasser par la norme NS-05-061, n'est pas respectée en 2019, et de 2021 à 2023. Les rendements d'abattement de la DCO enregistrés dans les rapports annuels d'exploitation varient entre 0% et 89%.

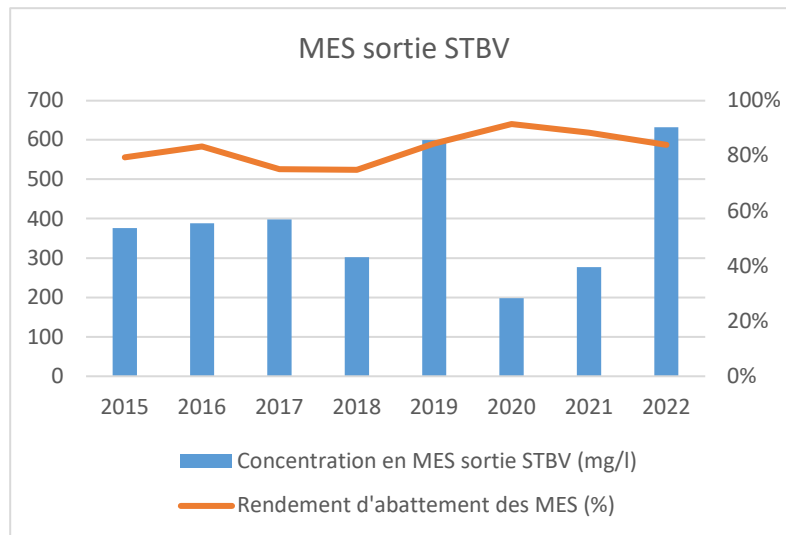
Figure 17 : Rendement d'abattement des MES à la STBV de Mbacké

Les concentrations en MES à la sortie de la STBV de Mbacké, entre 2015 et 2022 sont présentées à la figure 17 et montrent que la concentration en MES des effluents traités n'a jamais été sous le seuil de 50 mg/l stipulé par la norme NS-05-061. Les rendements d'abattement de la MES varient entre 75% et 92%.

Avec une surcharge hydraulique observée depuis sa mise en service, les rendements de traitement par les bassins d'infiltration observés à la STBV de Mbacké sont moyens. Le sol en place a, atteint sa capacité épuratoire, voire sa saturation, vu les débordements causés aux alentours de la STBV.

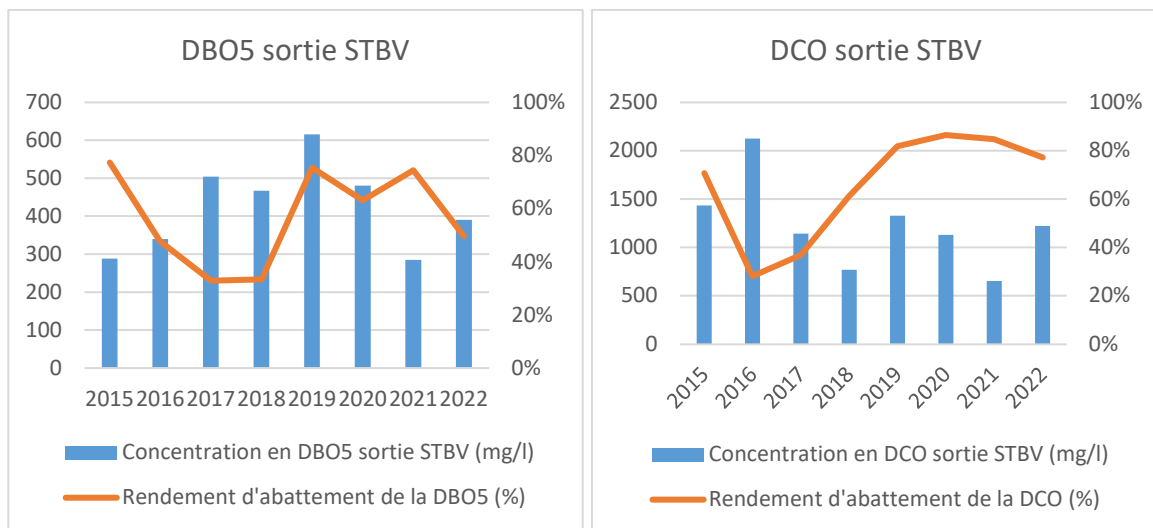
Figure 18 : Rendement d'abattement de la DBO5 et de la DCO à la STBV de Mbacké

Pour la DBO5, illustrée par la figure 18, l'analyse des concentrations en DBO5 à la sortie de la STBV de Mbacké, entre 2015 et 2022, fait ressortir que la concentration en DBO5 des effluents traités n'a jamais été sous le seuil de 40 mg/l stipulé par la norme NS-05-061. Les rendements d'abattement de la DBO5 se situent entre 49% et 71%.

Pareil pour la DCO où l'analyse à travers la figure 18 montre que la concentration en DCO des effluents traités n'a jamais été sous le seuil de 100 mg/l stipulé par la norme NS-05-061. Les rendements d'abattement de la DCO sont entre 28% et 86%.

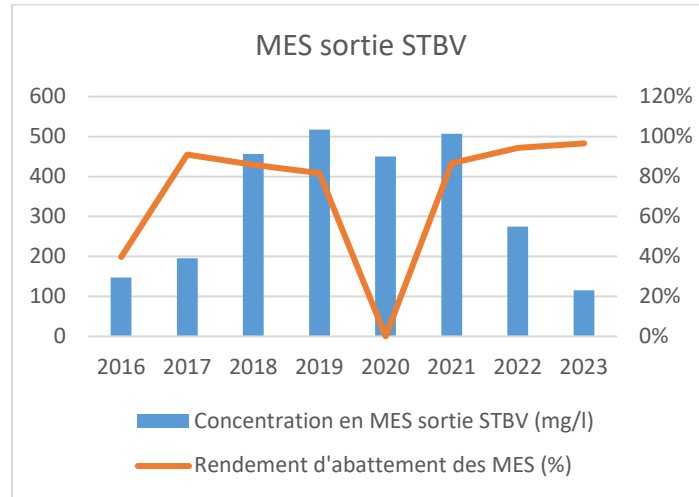
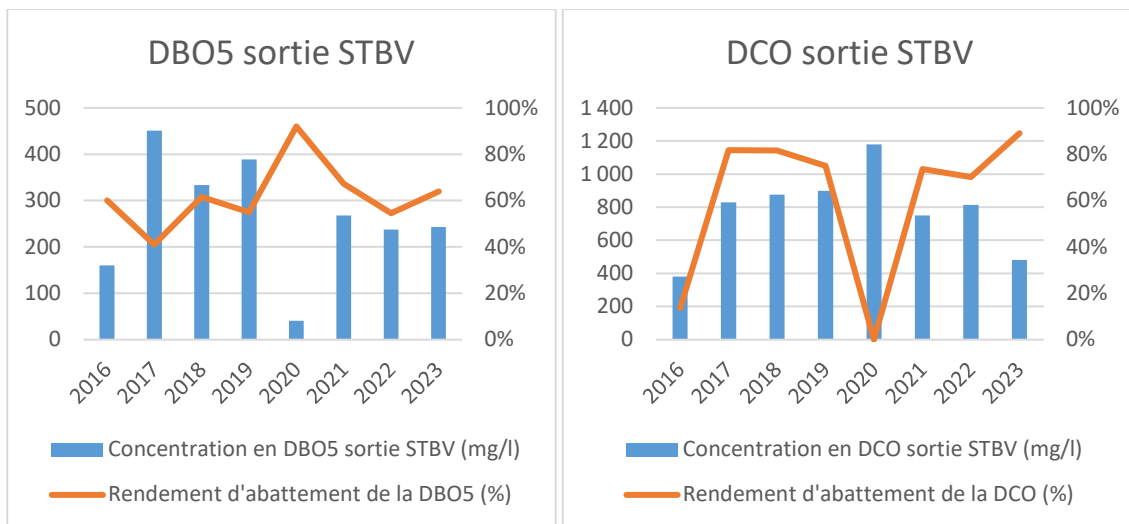
L'analyse des concentrations en MES, en DBO5 et en DCO à la sortie de la STBV de Touba, entre 2016 et 2023 (figure 19 et 20) montre que ces concentrations respectives n'ont jamais été sous le seuil stipulé par la norme NS-05-061. Les rendements d'abattement de la MES varient de 0% et 97%, ceux de la DBO5 sont entre 41% et 92% et pour la DCO les rendements d'abattement se situent entre 0% et 89%.

Ces rendements ne sont pas représentatifs du taux d'abattement réel des polluants dans la boue de vidange arrivant à la station. Mais l'on remarque une grande hétérogénéité des rendements et des concentrations en sortie, dus aux intrants qui sont également hétérogènes. A ce niveau également, on note le niveau de saturation totale du sol en place, vu les débordements engendrés aux alentours de la STBV qui sont la cause de sa mise en arrêt en fin 2023.

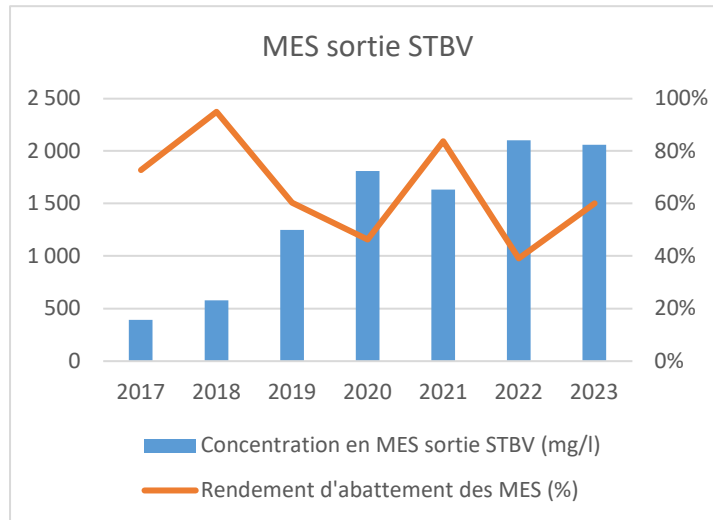
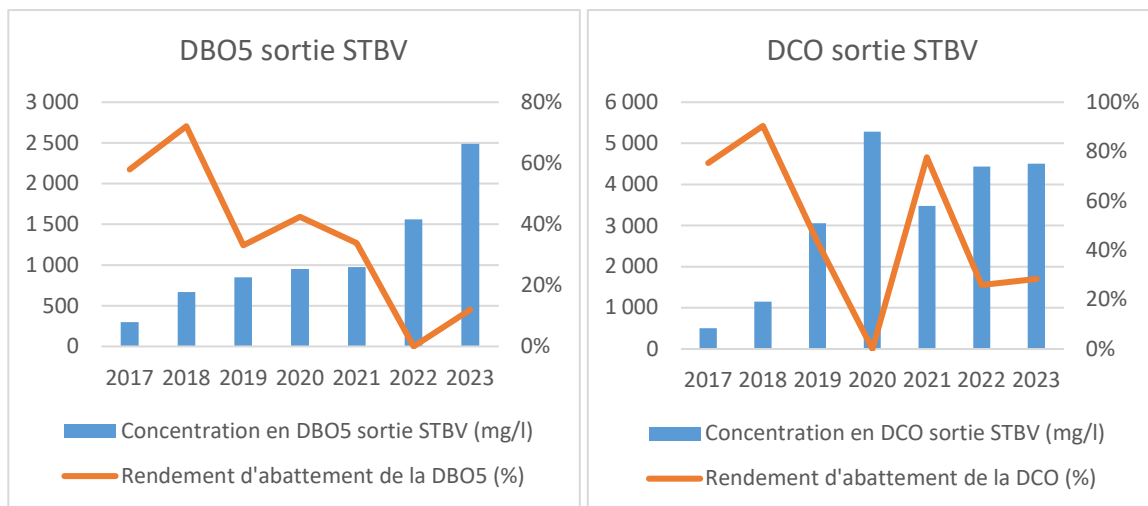
La STBV est contiguë à la STEP de type lagunage naturel. L'effluent liquide est ainsi envoyé vers la STEP pour un co-traitement. L'analyse des concentrations en MES, en DBO5 et en DCO à la sortie de la STBV de Mbour, entre 2017 et 2023 (figure 21 et 22) montre que ces concentrations respectives ont été respectées uniquement pour les années 2017 et 2018 selon les valeurs seuils stipulées par la norme NS-05-061. Ainsi, les rendements d'abattement de la MES varient de 39% à 95%, ceux de la DBO5 sont entre 0% et 72% et pour la DCO les rendements d'abattement sont entre 0% et 90%.

Ces rendements confirment la détérioration de la qualité de l'effluent à la sortie à partir de l'année 2021, bien que la qualité des boues de vidange analysée en entrée garde le même caractère aléatoire, ce qui pousse à penser que la cause trouve sa source dans les opérations d'exploitation non maîtrisées. Pendant ces trois dernières années (2021, 2022 et 2023), les rendements sont faibles et les eaux claires (eaux usées traitées) ne respectent pas les normes de rejet.

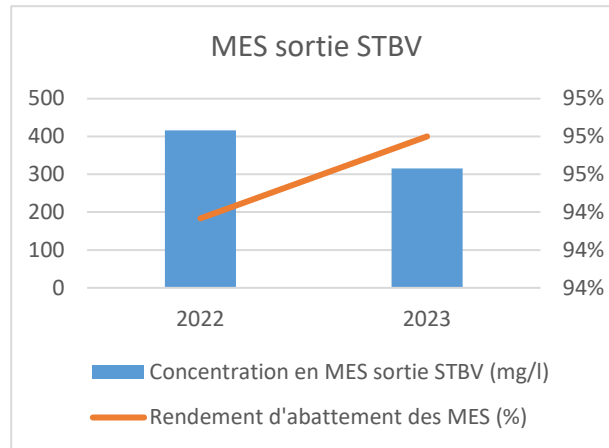
Figure 23 : Rendement d'abattement des MES à la STBV de Joal

L'analyse des concentrations en MES, en DBO5 et en DCO à la sortie de la STBV de Joal, entre 2022 et 2023 (figure 23 et 24) montre que ces concentrations respectives ont été respectées pour la période indiquée selon les valeurs seuils stipulées par la norme NS-05-061. Ainsi, les rendements d'abattement de la DBO5 sont entre 84% et 62%, pour la DCO les rendements d'abattement sont entre 89% et 82% et de 94% pour la MES en 2022.

C'est une STBV construite récemment (2021) avec un taux de charge hydraulique faible qui présente des rendements satisfaisants et une sortie d'eau claire respectant les normes de rejet pour un Co-traitement dans une STEP à lagunage. Pour rappel, le taux de fréquentation de la STBV par les camions est faible (1 ou 2 camions de vidange par jour), ce qui fait que la station est sous-utilisée.

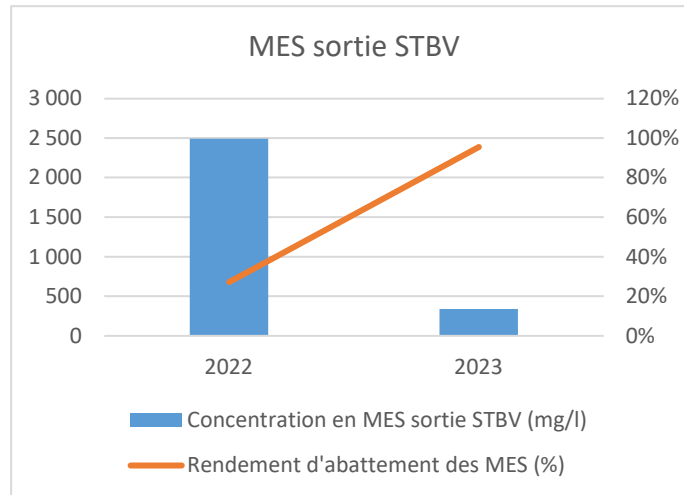
Figure 25 : Rendement d'abattement des MES à la STBV de Louga

L'analyse des concentrations en MES, en DBO5 et en DCO à la sortie de la STBV de Louga, de 2022 à 2023 (figure 25 et 26) montre qu'en 2022 les concentrations ont dépassé de loin les valeurs seuils stipulées par la norme NS-05-061 avec de faibles rendements de 27% (MES), 42% (DBO5) et en 42% (DCO). Par contre en 2023, les normes de rejet sont respectées pour tous les paramètres avec des rendements significatifs de 96% (MES), de 79% (DBO5) et de 84% (DCO). Les rendements sont acceptables et les charges à la sortie respectent les normes sénégalaises de rejet.

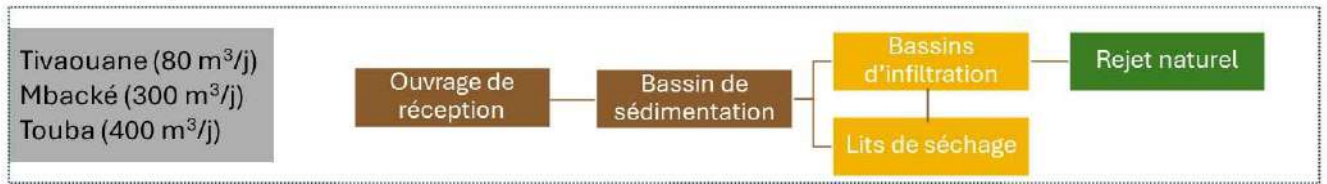
- **Catégorie A** : elle regroupe les STBV des villes de Tivaouane, Mbacké et Touba qui sont constituées d'un ouvrage de réception, d'un bassin de sédimentation compartimenté, de lits de séchage, de bassins d'infiltration et d'un exutoire naturel pour le rejet des effluents traités

dans le milieu récepteur. Lors de la phase de diagnostic de terrain, toutes ces STBV étaient malheureusement hors service, donc non fonctionnelles pour des raisons évoquées plus haut.

En conclusion, le consultant recommande cette configuration de STBV pour les débits de boues inférieurs à 100 m³/j en présence de sols à texture gravillonnaire sans sable ni éléments fins et sable avec gravier (tableau 11) qui offrent de bonnes possibilités d'infiltration et permettent une bonne percolation des effluents moyennement chargés similaires aux caractéristiques des eaux usées domestiques.

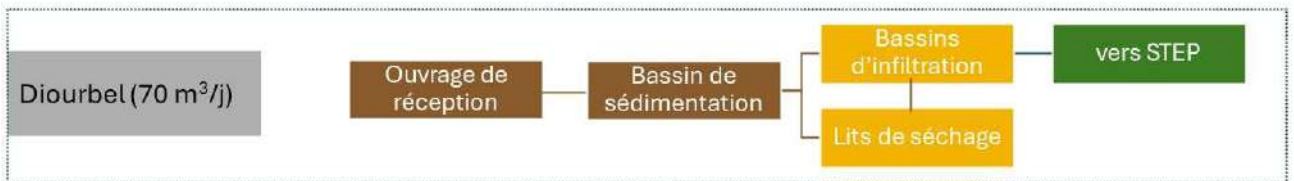
- **Catégorie B :** elle concerne uniquement la STBV de Diourbel qui reste similaire à la catégorie A à la seule différence que l'effluent traité ici rejoint la STEP de Diourbel pour un Co-traitement.

En conclusion, la configuration de cette catégorie B qui implique l'utilisation des bassins d'infiltration avant rejet dans la STEP pour un Co-traitement n'est pas optimal. En effet, le surnageant peut directement rejoindre la STEP via un bassin tampon car l'abattement au niveau des bassins d'infiltration n'est pas très significatif ; ce qui permettrait de diminuer la surface au sol occupée par ces installations. Dans les conditions d'exploitation observées sur site, pour cette STBV de 70 m³/j, les résultats d'analyse cumulés sur une longue période montrent les performances réduites de cette filière. Cette configuration n'est pas recommandée s'il est envisagé un Co-traitement avec une STEP.

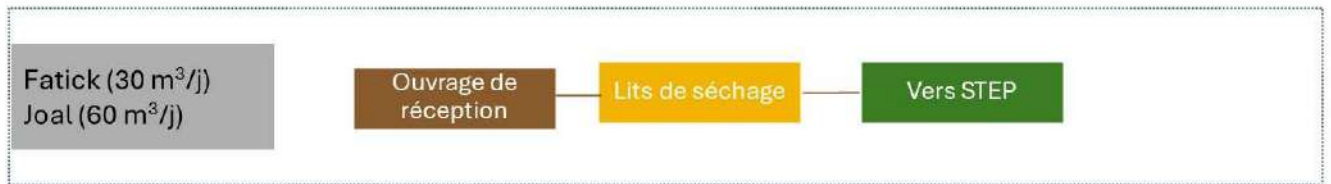
Au niveau de la STBV de Joal, l'analyse des rapports d'exploitation sur les 2 dernières années (2023, 2022) montre que l'abattement de la pollution organique est respecté avec des teneurs inférieures à la norme de rejet pour un Co-traitement avec la STEP. Néanmoins, l'abattement sur les coliformes fécaux reste statique et n'est pas conforme aux indicateurs cibles du contrat de performance.

En effet, dans cette catégorie, le traitement des boues est basé uniquement sur une alimentation directe des lits de séchage non plantés dont les performances sont mieux observées dans l'élimination des matières organiques et des matières en suspension. La filière de traitement de la STBV de Joal est jugée performante car elle permet d'abattre toute la pollution organique apte pour un Co-traitement avec une STEP.
